**Aus der Poliklinik für Kieferorthopädie**

**QUALITÄTSSICHERUNG BEI KIEFERORTHOPÄDISCHEN  
FÜGEARBEITEN IM ZAHNTECHNISCHEN LABOR**

**Inaugural - Dissertation**

Würzburg, Dezember 2000

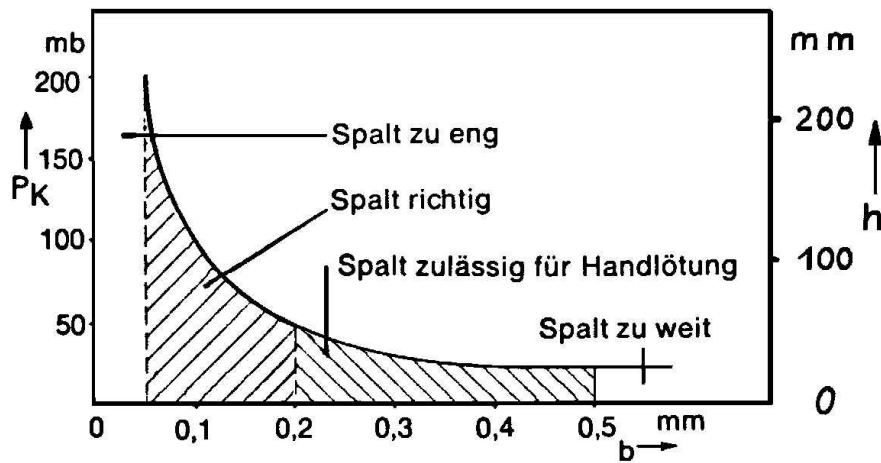
**Abb. 2** Kapillarer Fülldruck  $p_K$  und Steighöhe  $h$  in Abhängigkeit von der Spaltbreite  $b$  (aus DORN, L. [20]).

Liegen die Oberflächen zweier Werkstücke planparallel gegenüber, so benetzt das Lot beide Oberflächen und die frei werdende Oberflächenenergie bewirkt, daß das Lot in den Spalt hineingetrieben wird. Diese Kraft wird der kapillare Fülldruck genannt [20, 39, 88, 106]. Mißt man, wie hoch das flüssige benetzende Lot entgegen der Schwerkraft in Kapillaren unterschiedlicher Durchmesser aufsteigt, so ergibt sich, daß die Steighöhe der Schmelze umgekehrt proportional zum Durchmesser der Kapillaren ist [20, 39, 57, 106]. Der kapillare Fülldruck wird um so größer, je kleiner der Durchmesser der Kapillare ist. Für die Praxis bedeutet dies, daß der Lötspalt nicht zu breit werden darf, da sonst der kapillare Fülldruck zu klein wird, der das Lot in den Lötspalt treibt. Wie in **Abb. 2** dargestellt ist, darf die Breite des Lötspaltes jedoch nicht beliebig verringert werden, da sonst die Reibung zwischen Grundwerkstoff und einschießendem Lot zu groß wird [39]. Dadurch kann die Schmelze den Lötspalt nicht vollständig ausfüllen, und der angestrebte Verbund wird geschwächt. Die günstigste Lötspaltbreite liegt bei ca. 0,1 mm [57, 106]. Die geringstmögliche Spaltbreite ist beim Hartlöten an Luft zum einen vom Lösevermögen des Flußmittels für Oxide [20, 88] und zum anderen von den Werkstoffeigenschaften des Lotes und des Grundmetalls abhängig [88, 92]. Beim Löten mit Flußmittel liegt die empfohlene Lötspaltbreite zwischen 0,05 und 0,2 mm [20, 92, 106].

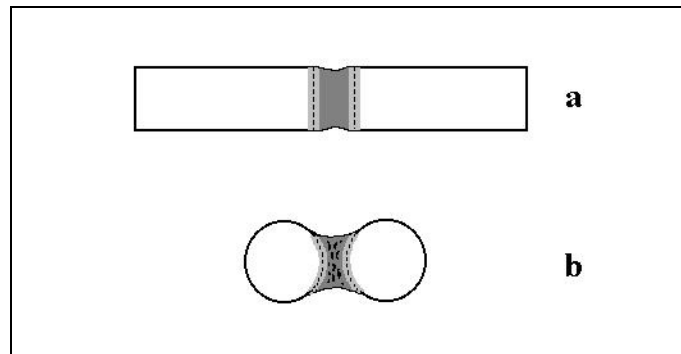
**Abb. 3 a+b** Breite des Lötspaltes. - **a** Lötspalt und Spaltlöten, **b** Lötfläche und Fugenlöten (Lunkerbildung in der Lotnaht).

Es ist ein möglichst parallelwandiger Spalt zu wählen, der sich keinesfalls in Lotflußrichtung erweitern darf [20, 79]. Beim Verlöten zweier paralleler Drähte mit rundem Querschnitt ist aufgrund der Gestalt der Lötfuge mit einer Lunkerbildung zu rechnen [39] (**Abb. 3 b**).

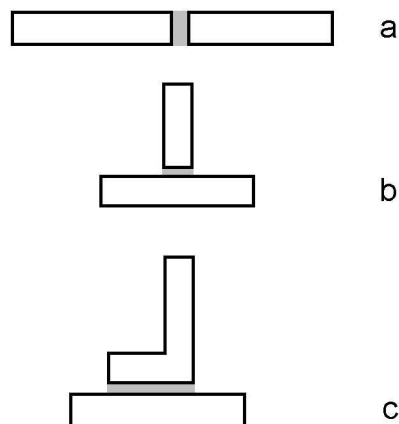
**Abb. 4 a-c** Verbindungsformen in der Zahntechnik. - **a** Stumpfstoß, **b** T-Stoß und **c** Überlappverbindung.

Die Verbindungen in der Löttechnik können in Stumpfstoße, T-Stöße und Überlappverbindungen eingeteilt werden (**Abb. 4 a-c**).

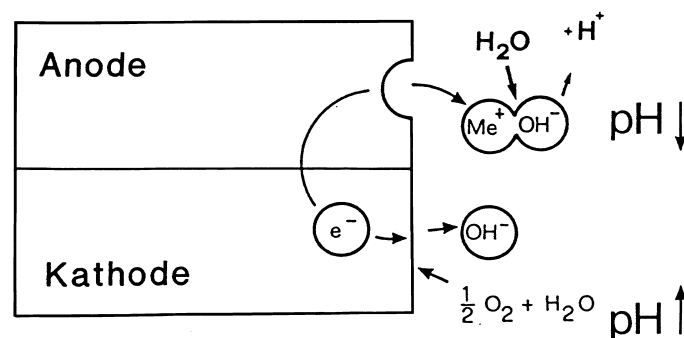
**Abb. 5** Schematische Darstellung der galvanischen Korrosion im wässrigen Elektrolyten (aus WIRZ, J. [101]).

Werden zwei Metalle mit unterschiedlichen Potentialen in einen Elektrolyten gebracht und miteinander direkt oder indirekt verbunden, so entsteht ein galvanisches Element. Aufgrund dieses elektrischen Kontakts kommt ein Elektronenfluß zustande, welcher um so größer ist, je weiter die Potentiale der zwei Metalle in der Spannungsreihe auseinander liegen. Das unedlere Metall wird zur Anode, es gibt Elektronen ab (Oxidation) und korrodiert. Das edlere Metall wird zur Kathode, an der Ionen des Elektrolyten unter Elektronenverbrauch reduziert werden, es wird nicht angegriffen. An der Anode sinkt wegen der Hydrolyse auch der pH-Wert ab, während er an der Kathode steigt (**Abb. 5**).

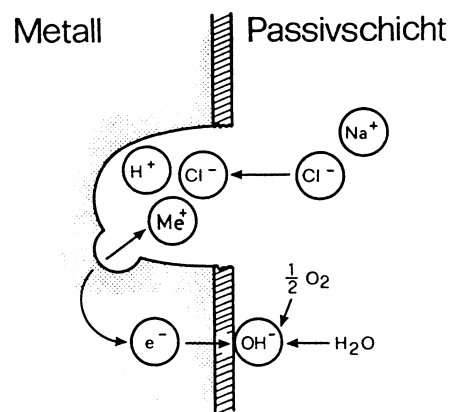
**Abb. 6** Lochfraß in chloridhaltigen Elektrolyten (aus WIRZ, J. [101]). Der durch die Metallauflösung vorhandene Überschuß an positiver Ladung wird durch Chlorionen ausgeglichen. Durch die aufgrund der Hydrolyse vorhandenen  $H^+$ -Ionen kommt es zur Anreicherung von Salzsäure und zum Abtrag im Loch.

Als Lochfraß wird der lokalisierte Angriff auf die Metalloberfläche bezeichnet. Störstellen in der Passivschicht können durch Störungen der Metallstruktur, heterogene Einschlüsse oder Oberflächenfehler zustande kommen [60, 97]. Der winzige Lochbereich wirkt anodisch, Metall wird aufgelöst. Die ausgedehnte Umgebung dagegen ist eine große Kathodenfläche [60, 97]. Durch einen autokatalytischen Prozeß [2, 101] erfolgt der Abtrag vor allem im Loch (**Abb. 6**) [97].

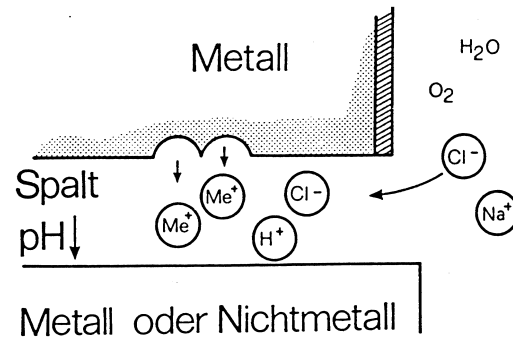
**Abb. 7** Vorgang bei der Spaltkorrosion (aus WIRZ, J. [101]).

Die Bildung von Belüftungs- oder Konzentrationselementen in engen Spalten ist Voraussetzung für die Spaltkorrosion [96, 97]. Durch Unterschiede in Zusammensetzung und Konzentration des umgebenden Elektrolyten oder durch geringe Sauerstoffzufuhr bilden sich elektrochemische Potentialdifferenzen [28, 97]. Diese Art von Korrosion kann also in feinen Spalten, Lunkern, Rissen und tieferen Gasblasen auftreten. Dabei bilden die schlecht belüfteten Bereiche die Anode und werden abgetragen, die Stellen höherer Sauerstoffkonzentration wirken als Kathode [97]. Das chemische Milieu in diesen Spalten ist gekennzeichnet durch einen hohen Chlorionengehalt, niedrige Sauerstoffkonzentration und niedrigen pH-Wert [60, 96]. Hydrolyse und lokaler pH-Wertabfall beschleunigen den Korrosionsvorgang (**Abb. 7**) [60].

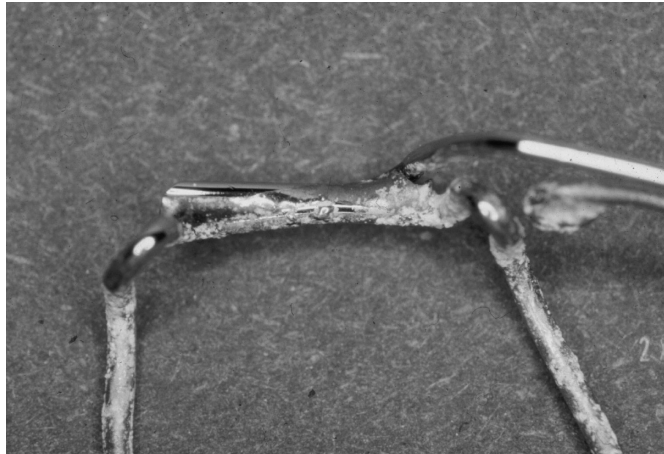
**Abb. 8** Klinisches Auftreten von Korrosionsschäden nach nicht vorschriftsgemäßem Gebrauch eines Zahnspangenreinigers (Einlage des Gerätes bis zu 20 Stunden statt den vom Hersteller empfohlenen 10 Minuten).

Erhebungen am Patientenstamm der Poliklinik für Kieferorthopädie in Würzburg ergaben, daß eine größere Anzahl der Patienten regelmäßig Spezialreiniger für Zahnsparren verwendet [25]. Zur Zeit unserer Untersuchungen trat ein Fall auf, bei dem innerhalb kürzester Zeit die unsachgemäße Verwendung eines Spezialreinigers zum Bruch innerhalb der Lötung geführt hatte (**Abb. 8**).

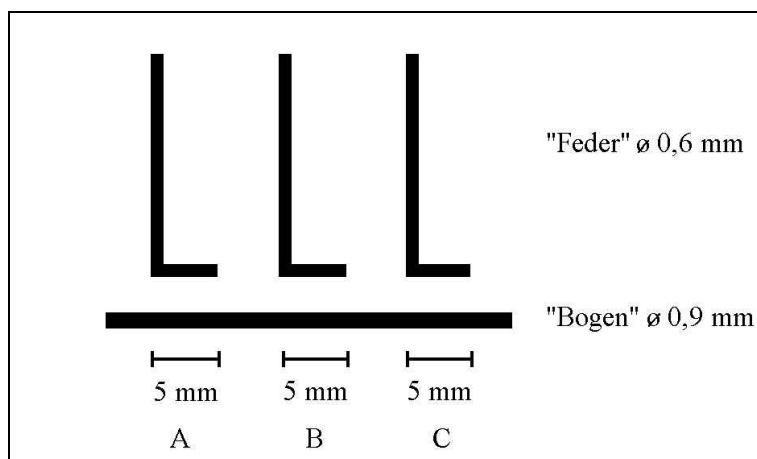
**Abb. 9** Schematische Darstellung des Probendesigns

Eine Probe bestand aus einem etwa 4 cm langen "Labialbogen" und drei rechtwinklig abgebogenen "Federn" (A, B und C). Der Überlappungsbereich sollte jeweils 5 mm betragen (**Abb. 9**).

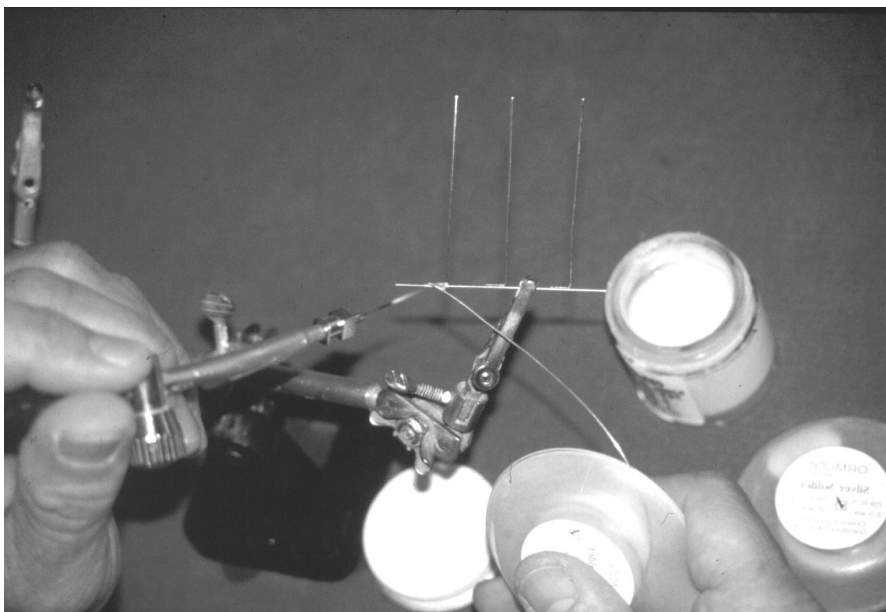
**Abb. 10** Wasserstoff-Sauerstoff-Flammenlötlung mit dem Brenner des Hydrolötgerätes (Dentaureum).

Die punktförmig verschweißten Drahtelemente wurden in einem Löthalter mittels zweier Krokodilsklemmen fixiert. Der Lötspalt wurde vor dem Lötvorgang mit Flußmittel benetzt. Gelötet wurde mit dem Rollenlot der Firma Ormco.

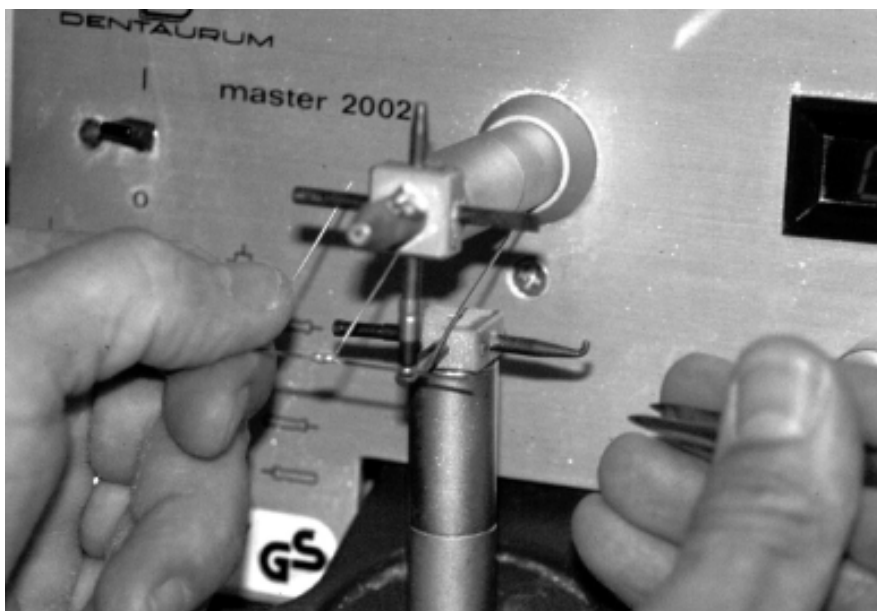
**Abb. 11** Lötung mittels Kohleelektrode am Punktschweißgerät Master 2002 (Dentaurum).

Verwendet wurde das Punktschweißgerät "Master 2002" (Dentaurum) (**Abb. 11**). Bei diesem Gerät wird in die obere Halterung eine Kohleelektrode und in die untere eine Kupferelektrode eingespannt. Zwischen die beiden Elektroden werden die zu verlötenden Teile gelegt, wobei das Flußmittel enthaltende Lotplättchen mit Hilfe der Pinzette zwischen die Kohleelektrode und die zu verlötenden Teile gespannt wird. Der Stromfluß kommt durch den Kontakt der Teile mit den Elektroden zustande. Die elektrische Erhitzung der Drahtelemente und des Lotes bewirkt das Schmelzen des Lotes. Der Stromkreis kann mit Hilfe eines Fußschalters oder manuell unterbrochen werden.

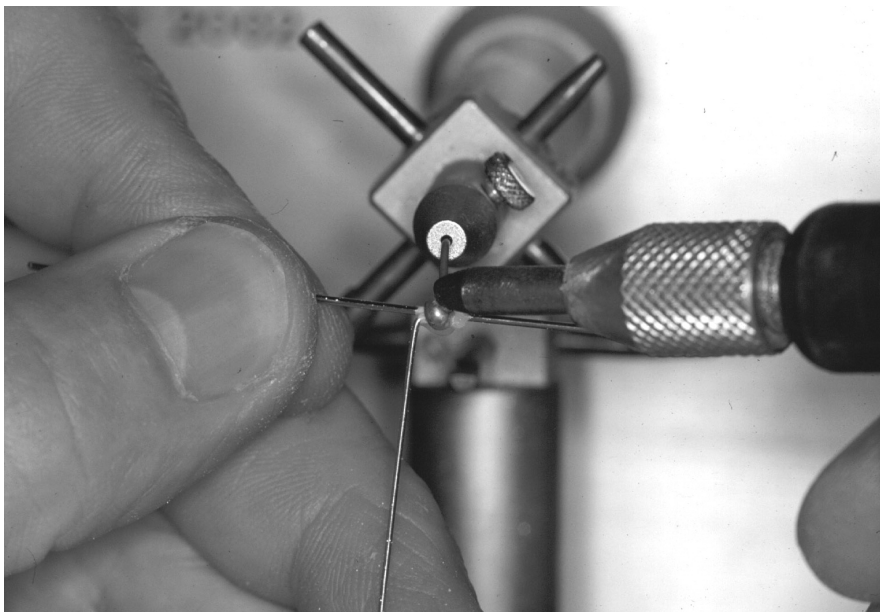
**Abb. 12** Transfersoldering am Punktschweißgerät Master 2002.

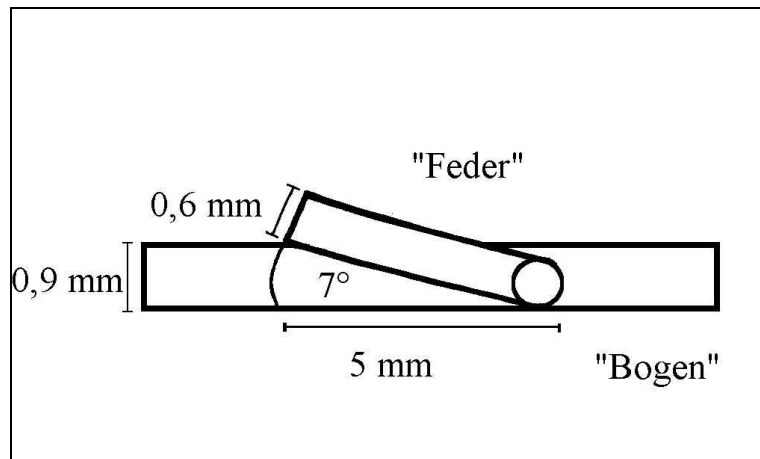
**Abb. 14** Geometrie der Lötverbindung (Schemazeichnung). - eine Abweichung der Achse des Federfußes um den Durchmesser der Feder (0,6 mm) von der Längsachse des Bogens entspricht nach  $\tan X = 0,6/5$  mm einem Winkel von  $7^\circ$ . Mit einer Abweichung der Achsen von  $\geq 7^\circ$  wurden die Lötstellen als "schief verbunden" bewertet.

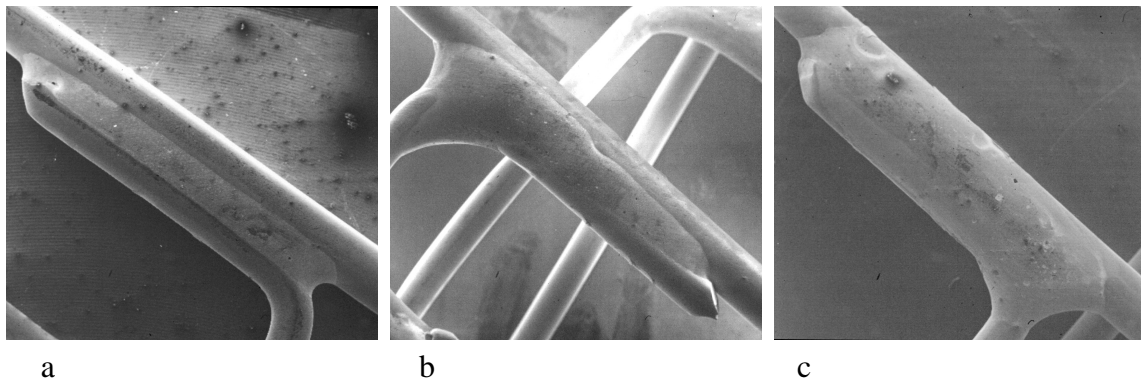
**Abb. 15 a-c** Rasterelektronenmikroskopische (REM-) Aufnahmen von Lötstellen mit geringer (a), mittlerer (b) und vollständiger (c) Lotbedeckung der Drähte im Überlappungsbereich (je 17fache Vergrößerung).

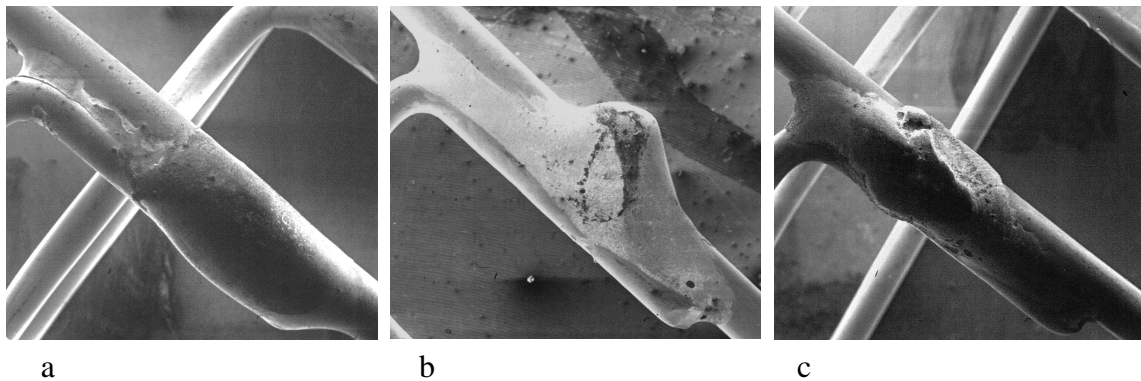
**Abb. 16 a-c** REM-Aufnahmen von Lötstellen mit abnormen Dimensionierungsformen. - a Kohleelektrodenlötung, b und c Transfersolderinglötungen (je 17fache Vergrößerung).

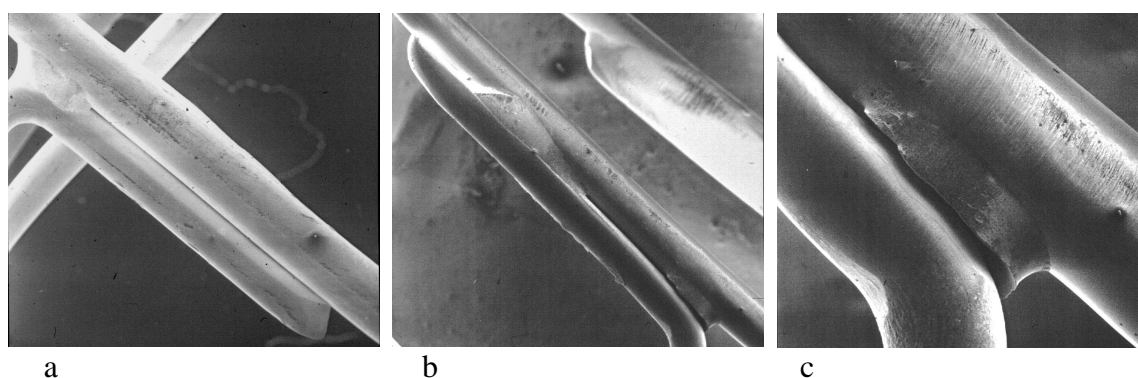
**Abb. 17 a-c** REM-Aufnahmen von Lötstellen mit mangelhaft ausgeflossenem Lötspalt. - **a** 19fache Vergrößerung, **b** keine Verbindung zwischen Feder und Lot (19fache Vergrößerung), **c** 50fache Vergrößerung.

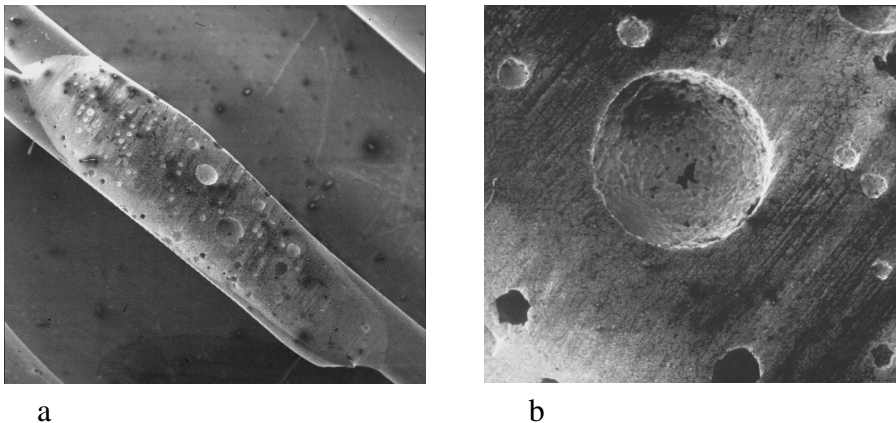
**Abb. 18 a+b** REM-Aufnahme von Gasblasen. - **a** Lötstelle mit Grad 3 Gasblasen (17fache Vergrößerung); **b** einzelne Gasblase (100fache Vergrößerung).

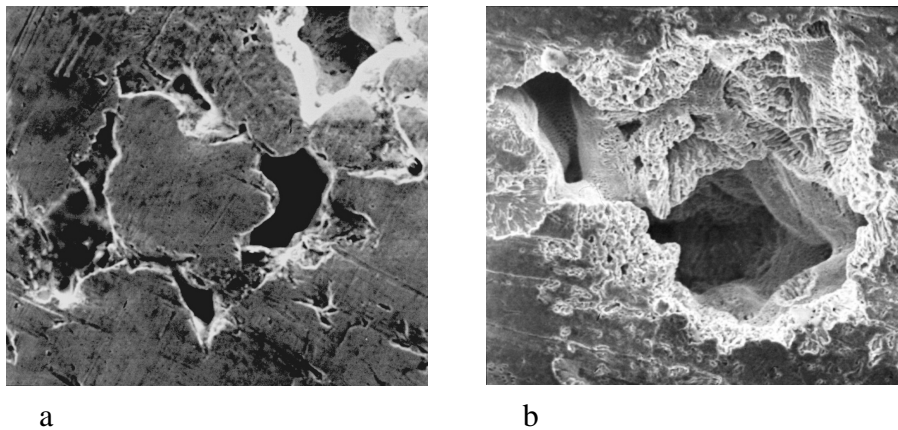
**Abb. 19 a+b** Rasterelektronenmikroskopische Aufnahmen von Lunkern. - **a** 500fache Vergrößerung; **b** 1000fache Vergrößerung.

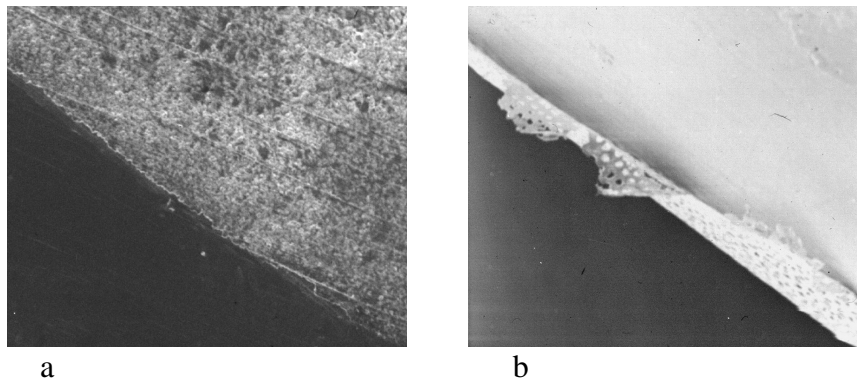
**Abb. 20 a+b** Porositäten am Lotrand. - **a** homogener Lotrand einer Wasserstoffflammenlötung (200fache Vergrößerung), **b** poröser, vom Draht abgehobener Lotrand einer Transfersolderinglötung (500fache Vergrößerung).

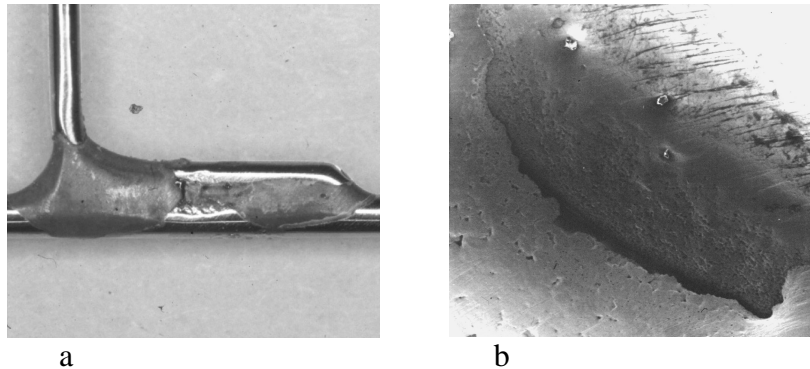
**Abb. 21** Impression der Kohlelektrode. - **a** Lötstelle mit deutlich sichtbarer Impression (Original in achtfacher Vergrößerung), **b** REM-Darstellung der Strukturveränderungen im Draht im Bereich einer Impression (100fache Vergrößerung).

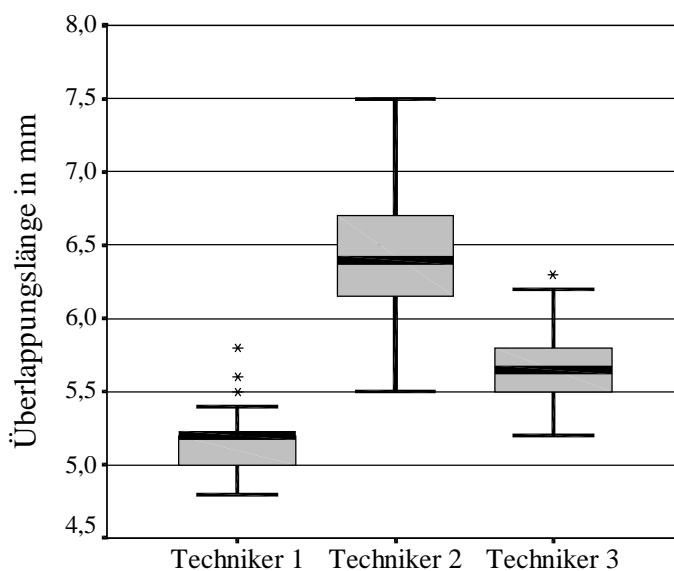
**Abb. 23** Überlappungslänge in mm - Vergleich der Techniker.

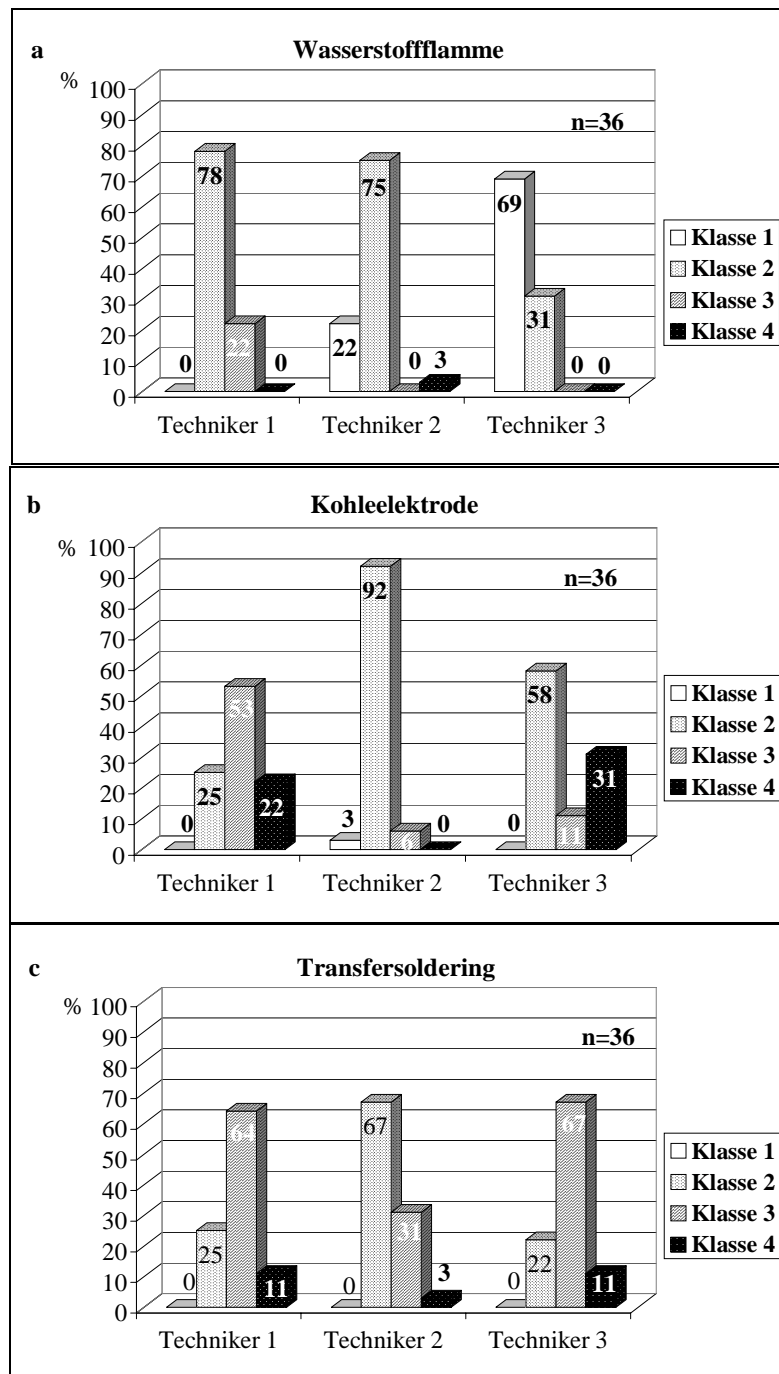
**Abb. 24 a-c** Dimensionierung der Lötstellen

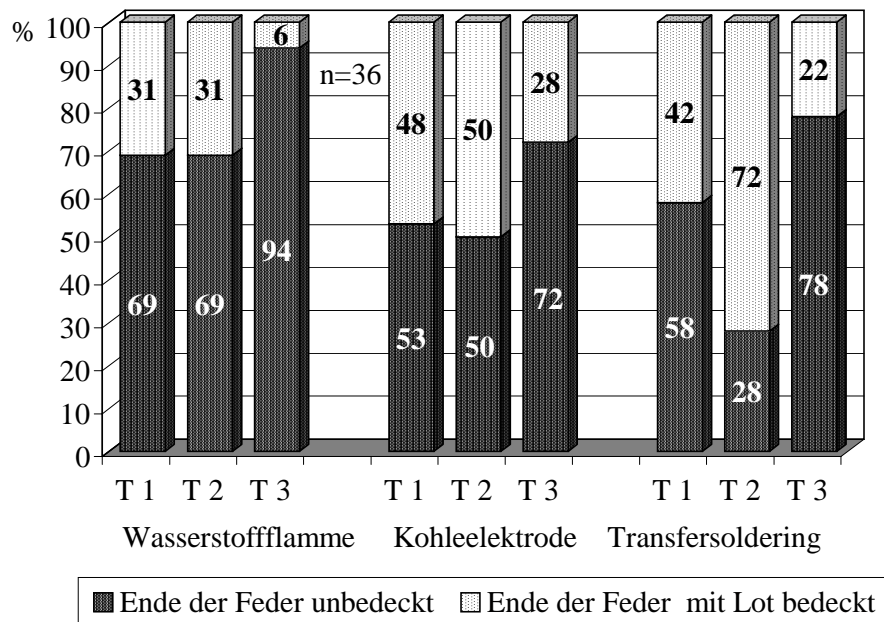
**Abb. 25** Grad der Lotbedeckung des abgeknipsten Federendes. Prozentzahl der Lötstellen mit bedeckten und unbedeckten Federenden.

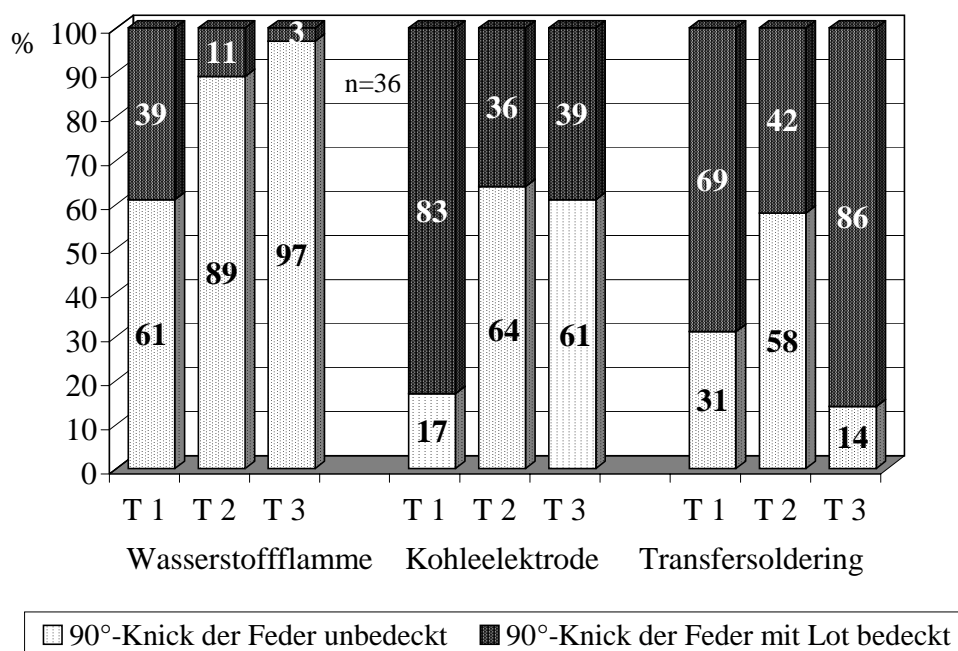
**Abb. 26** Lotbedeckung des 90°-Knickes der Federenden. Prozentzahl der Lötstellen mit lotbedecktem und unbedecktem 90°-Knick.

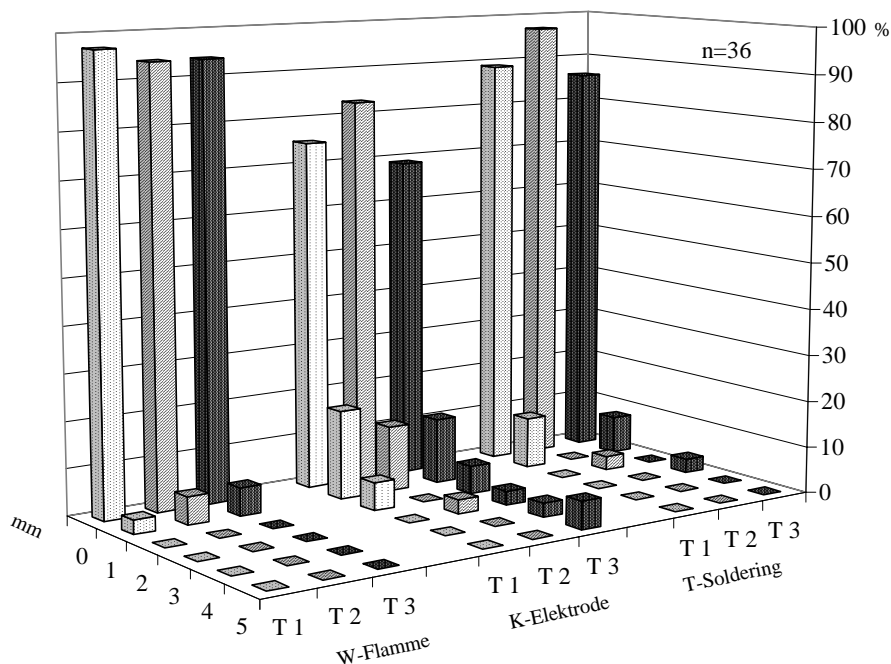
**Abb. 27** Auftreten unbedeckter Lötspaltareale. - Prozentzahl der Lötstellen mit bedeckten (0 mm) und unbedeckten Lötspaltarealen. Klasseneinteilung nach Länge des offenen Lötspaltareals (1-5 mm).

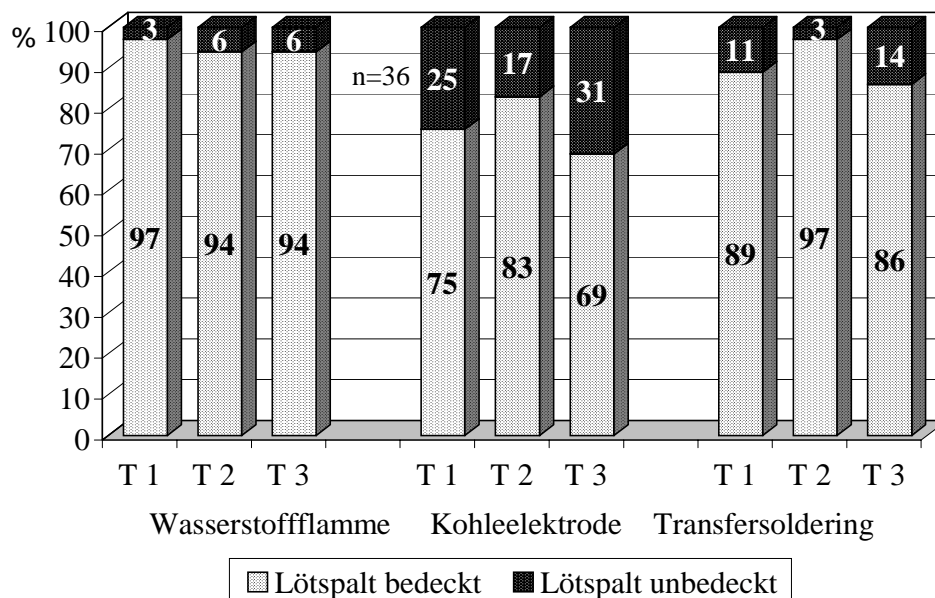
**Abb. 28** Lotbedeckung des Lötspaltes. Prozentzahl der Lötstellen mit vollständig und mit nur teilweise bedeckten Lötspaltarealen - Vergleich der Techniker.

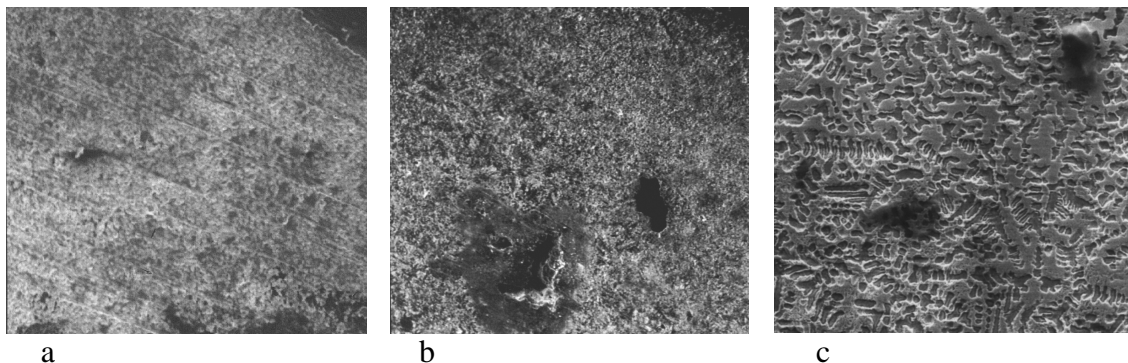
**Abb. 29 a-c** REM-Aufnahmen typischer Lotoberflächenstrukturen (je 500fache Vergrößerung). - **a** Wasserstoffflammenlötung, **b** Kohleelektrodenlötung und **c** Transfersolderinglötung.

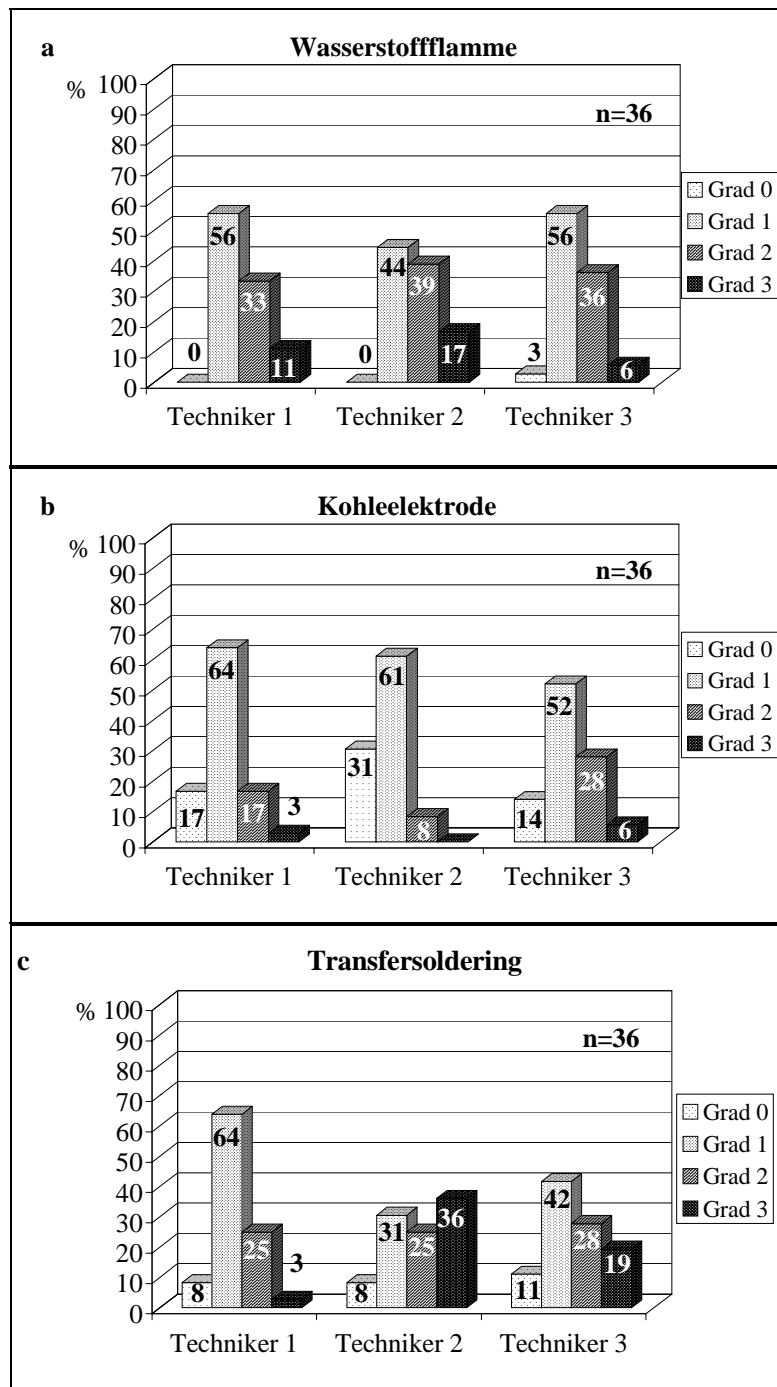
**Abb. 30 a-c** Auftreten von Gasblasen - Vergleich der Techniker pro Verfahren. Prozentzahl der Lötstellen mit Grad 0-3.  
 Grad 0 = keine Gasblasen  
 Grad 1 = weniger als 10 Gasblasen < 50  $\mu\text{m}$   
 Grad 2 = bis zu 30 Gasblasen < 50  $\mu\text{m}$   
 Grad 3 = mehr als 30 Gasblasen, bzw. Gasblasen > 100  $\mu\text{m}$

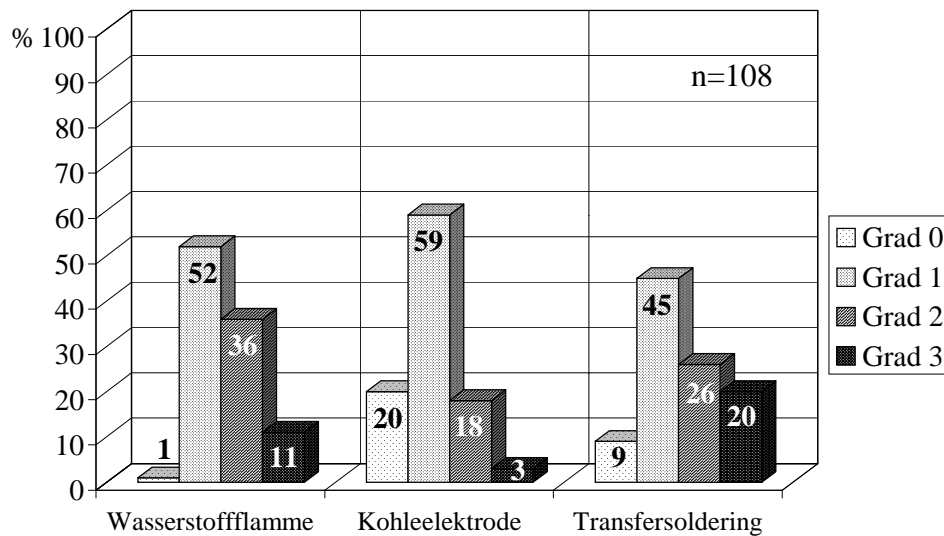
**Abb. 31** Verteilung von Größe und Anzahl der Gasblasen in Abhängigkeit vom Verfahren. Prozentzahl der Lötstellen mit Grad 0-3.

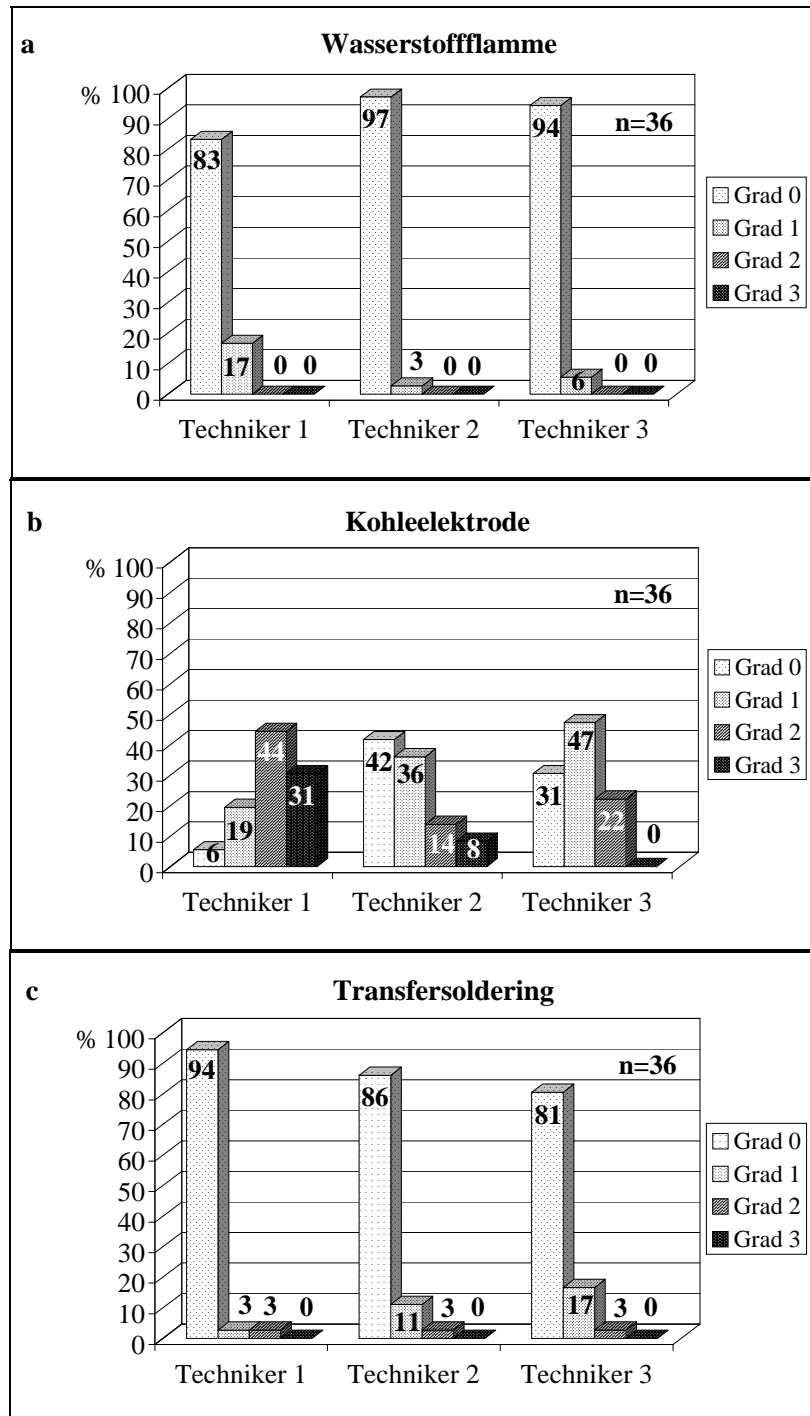
**Abb. 32 a-c** Auftreten von Lunkern auf der Lotoberfläche - Vergleich der Techniker. Prozentzahl der Lötstellen mit Grad 0-3.

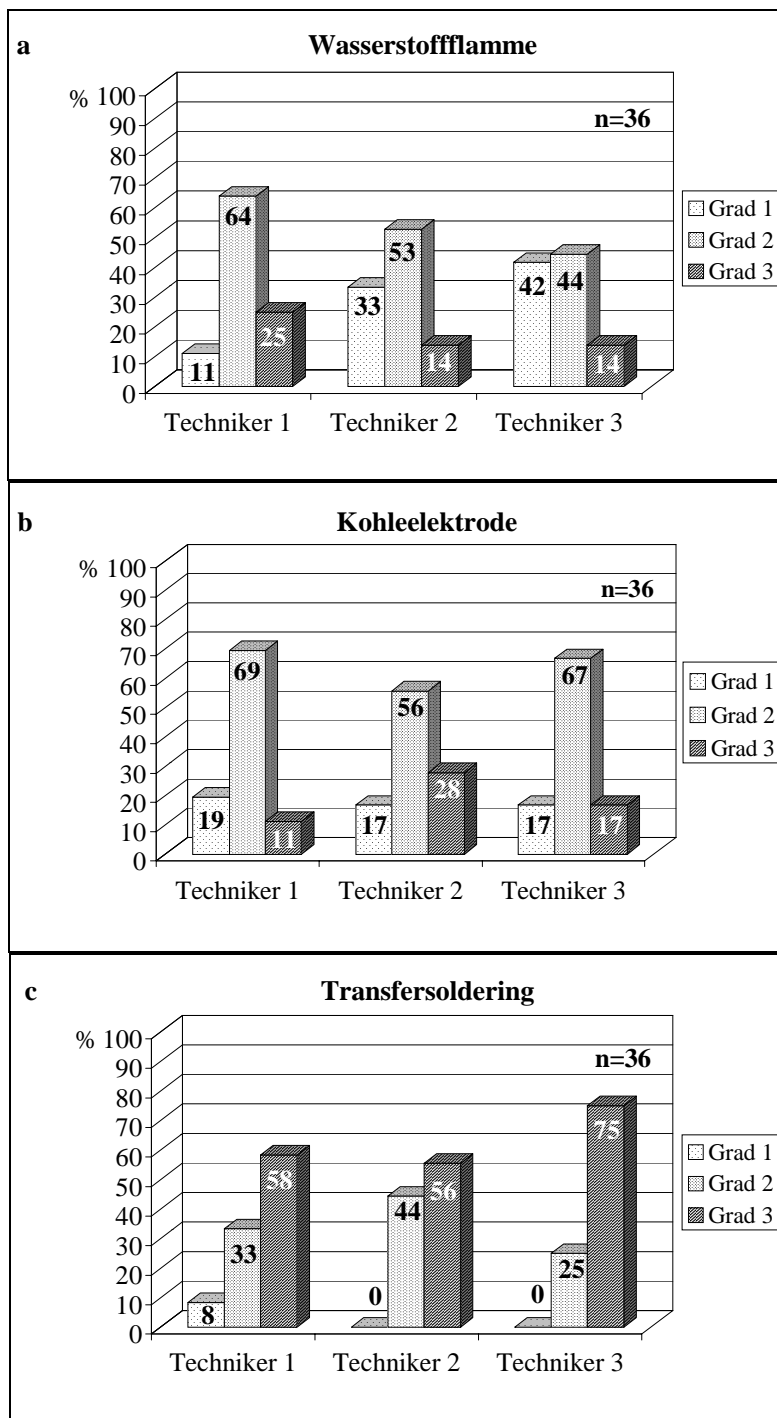
**Abb. 33 a-c** Auftreten von Mikroporositäten auf der Lotoberfläche. Vergleich der Techniker je Verfahren. Prozentzahl der Lötstellen mit Grad 1-3.  
 Grad 1 = Porositäten des Lotrandes an Federende oder 90°-Knick  
 Grad 2 = vereinzelt Porositäten auch an den übrigen Randbereichen  
 Grad 3 = gesamter Lotrand und Bereiche der Lotoberfläche porig

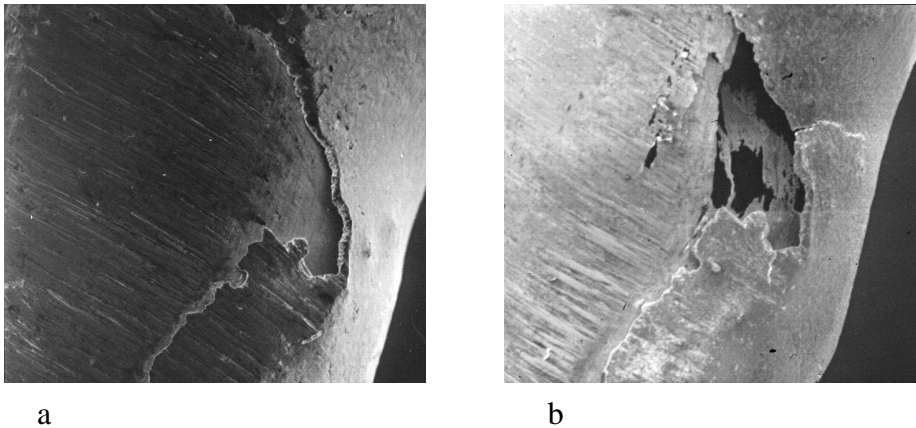
**Abb. 34 a+b** Das Zusammentreffen von Kontakt- und Belüftungselement am abstehenden Lotrand (**a**) führte zu massiver Lochfraßkorrosion nach 60 min Immersion in Eisen-III-Chlorid (**b**) - Rasterelektronenmikroskopische (REM-) Aufnahmen in 200facher Vergrößerung.

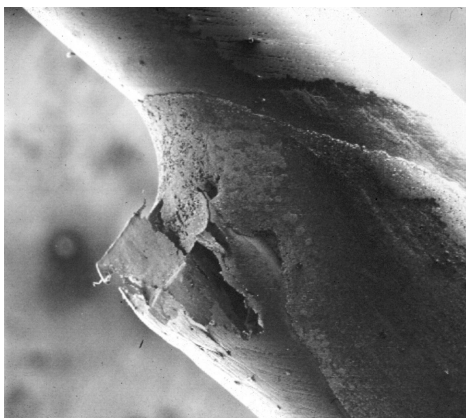
**Abb. 35**  
REM-Aufnahme einer Lötstelle mit massive Defekten am freiliegenden Federende nach 60 min Immersion in Eisen-III-Chlorid (50fache Vergrößerung). Die Verformung beim Abknipsen mit dem Seitenschneider führt zu Gefügeveränderungen, die Oberfläche ist scharfkantig und rau.

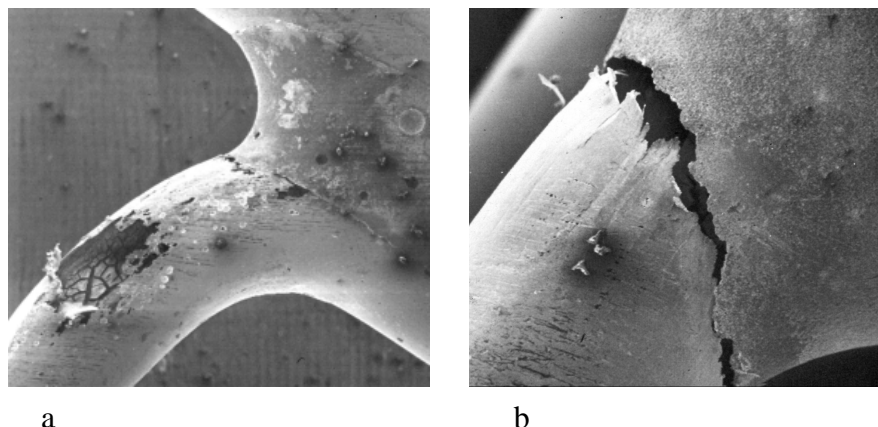
**Abb. 36 a+b** REM-Aufnahme von Lötstellen mit Korrosionsdefekten im Bereich des 90°-Knickes der Feder aufgrund des durch die Verformung veränderten Drahtgefüges. - **a** Lochfraß (50fache Vergrößerung), **b** Spaltkorrosion entlang des gesamten Lotrandumfangs bei Lotbedeckung des 90°-Knickes (100fache Vergrößerung).

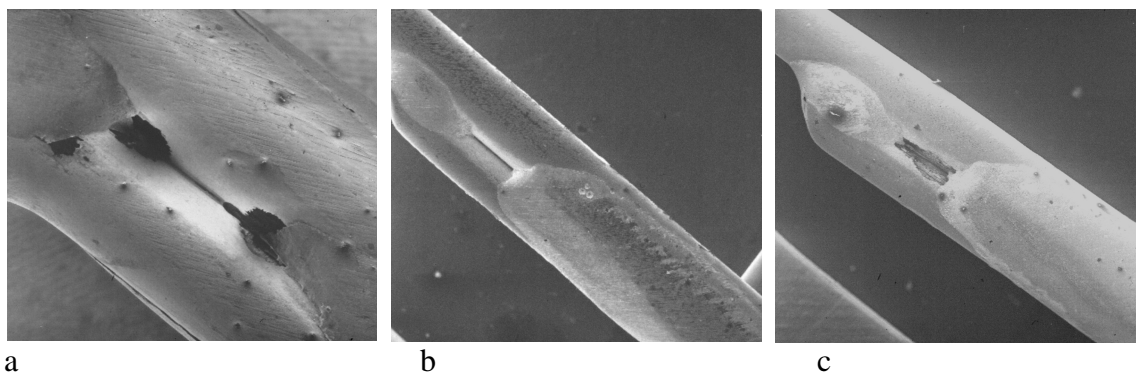
**Abb. 37 a-c** REM-Aufnahmen von Lötstellen mit Spaltkorrosion an offenen Lötspaltarealen.- **a** 50fache Vergrößerung, **b** Lötstelle mit offenem Lötspalt vor und **c** nach 60 min Immersion in Eisen-III-Chlorid (je 20fache Vergrößerung).

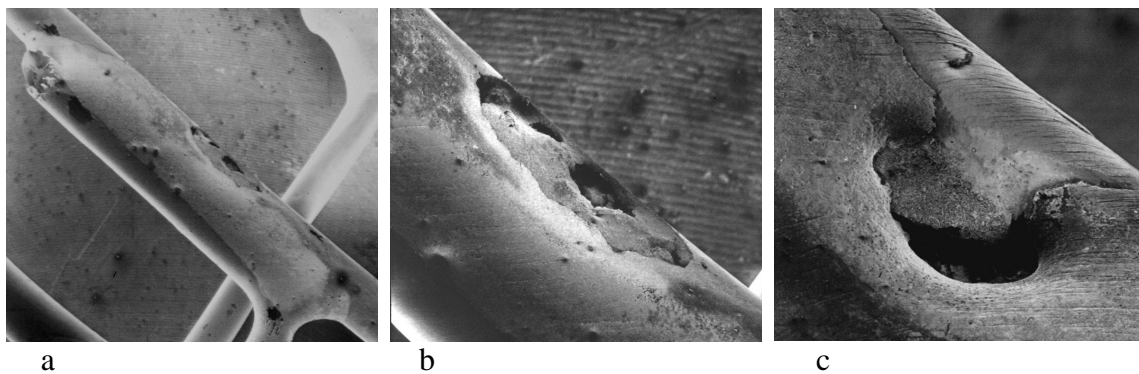
**Abb. 38 a-c** REM-Aufnahmen zweier Lötstellen mit Korrosionsdefekten an Impressionen der Kohlelektrode nach 60 min Immersion in Eisen-III-Chlorid. Infolge der lokalen Überhitzung entstanden Gefügeveränderungen im Draht und begünstigten die Bildung von galvanischen Elementen. - **a** 17fache Vergrößerung, **b** Ausschnittsvergrößerung von Abb. 36a (50fache Vergrößerung), **c** 100fache Vergrößerung.

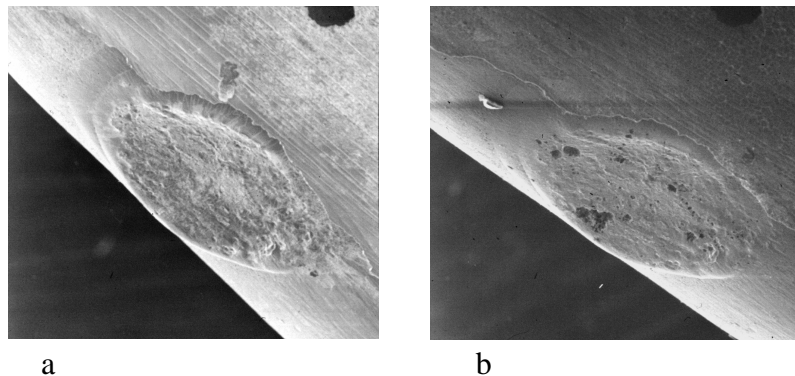
**Abb. 39 a+b** REM-Aufnahme einer durch Punktschweißung entstandenen Impression im Draht vor (a) und nach 60 min Immersion in Eisen-III-Chlorid (b) (je 200fache Vergrößerung).

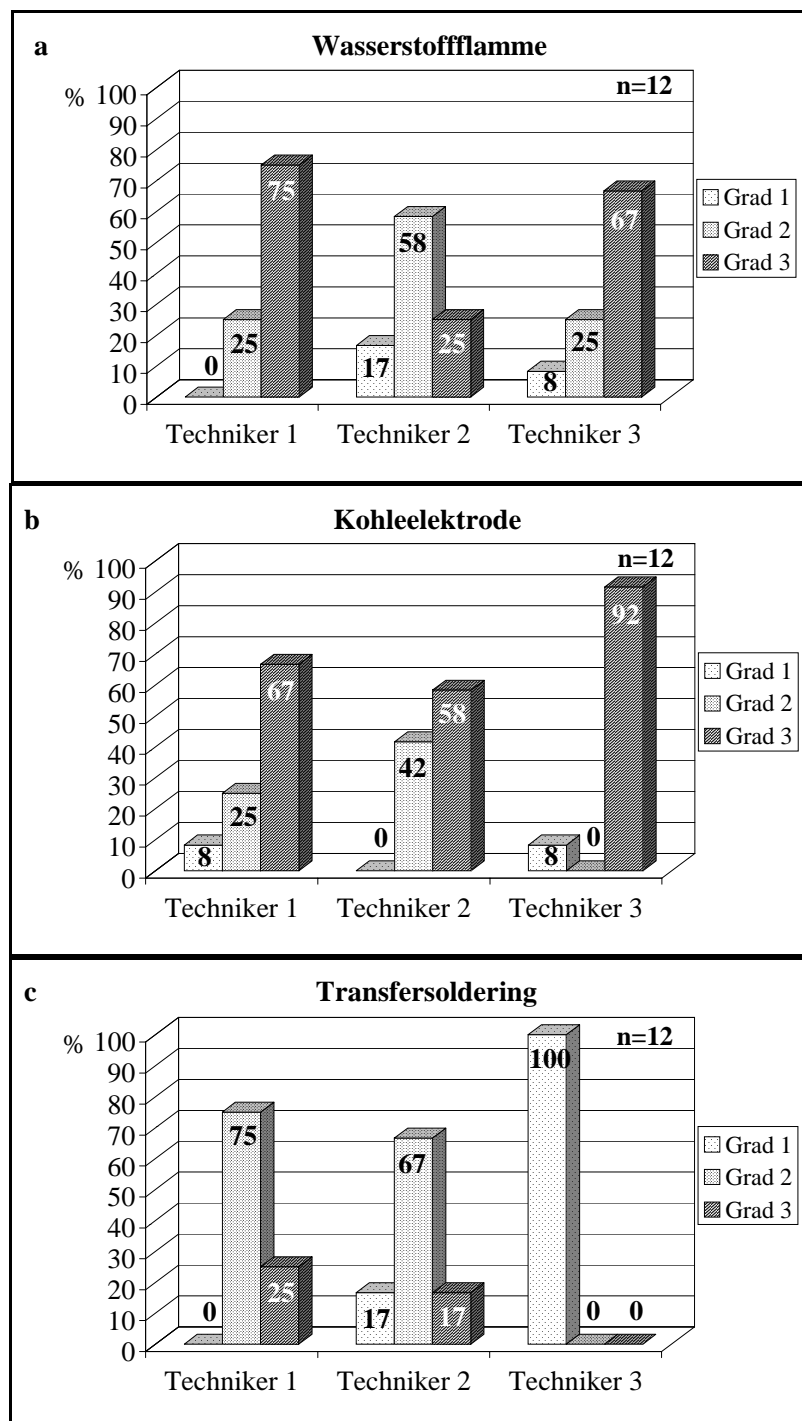
**Abb. 40 a-c** Prozentzahl der Lötstellen mit Stahldefekten Grad 1-3 nach 60 min Immersion in 10%iger Eisen-III-Chloridlösung. Vergleich der Techniker je Verfahren.

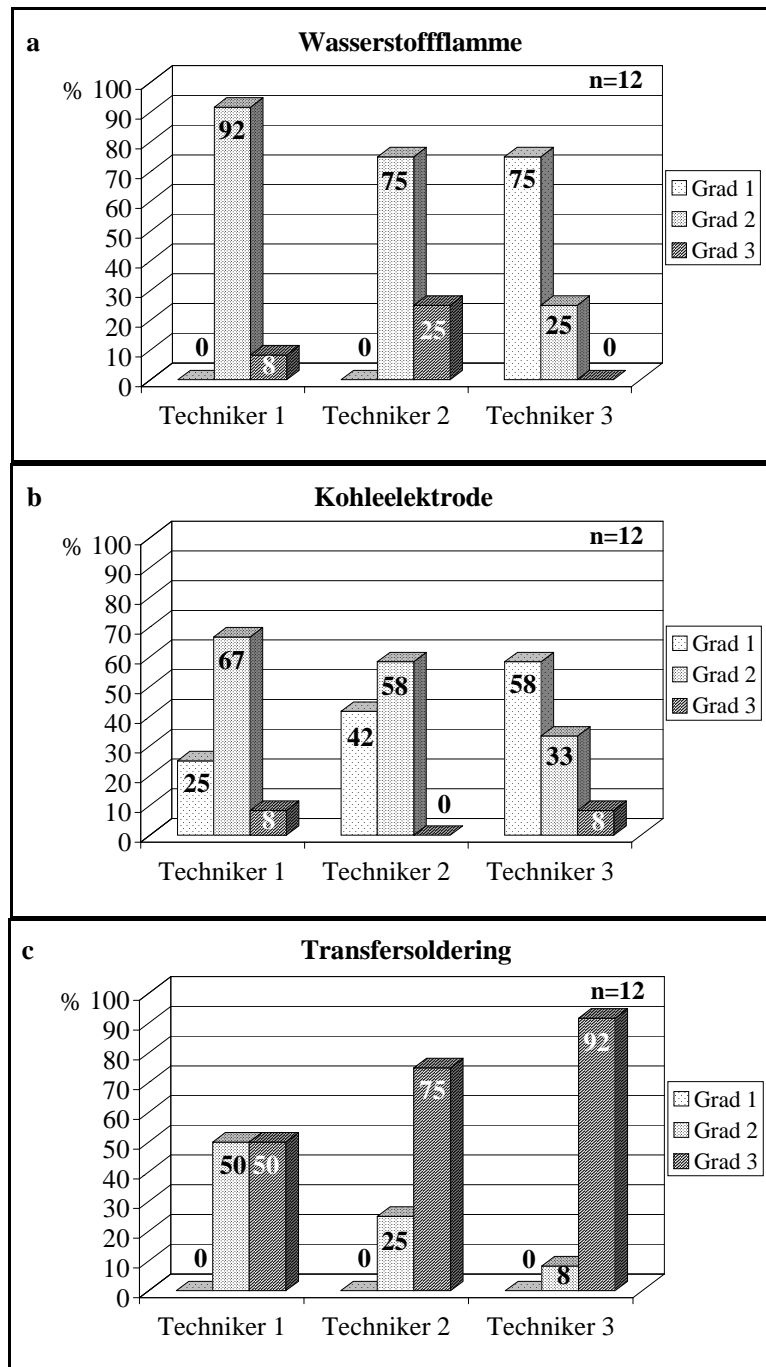
**Abb. 41 a-c** Prozentzahl der Lötstellen mit Korrosionsschäden auf der Lotoberfläche Grad 1-3 nach 60 min Immersion in 10%iger Eisen-III-Chloridlösung.  
 Grad 1 = vereinzelt leichtere Korrosionsschäden auf der Oberfläche  
 Grad 2 = mehrere deutliche Korrosionsschäden (Porositäten und Gasblasen mit Lochfraß)  
 Grad 3 = massive Korrosionsschäden auf der Oberfläche (tiefe Erosionen, zahlreiche Lochfraßareale)
