**Aus der Poliklinik für Kieferorthopädie**

**QUALITÄTSSICHERUNG BEI KIEFERORTHOPÄDISCHEN  
FÜGEARBEITEN IM ZAHNTECHNISCHEN LABOR**

**Inaugural - Dissertation**

Würzburg, Dezember 2000

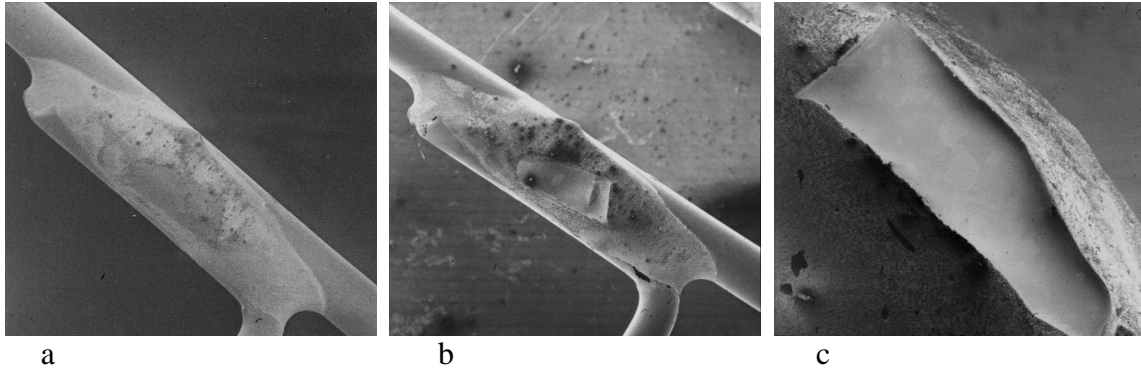
**Abb. 42 a-c** REM-Aufnahmen von Transfersolderinglötungen. - **a** Durch strukturelle Unterschiede auf der Lotoberfläche ist die unter der Oberfläche eingeschlossene Blase zu erahnen; **b** Lötstelle nach Immersion in Eisen-III-Chlorid mit korrosiv eröffneter Blase (beide 17fache Vergrößerung); **c** 100fache Vergrößerung eines Blasenbodens, die Kavität ist glattwandig und scharf begrenzt.

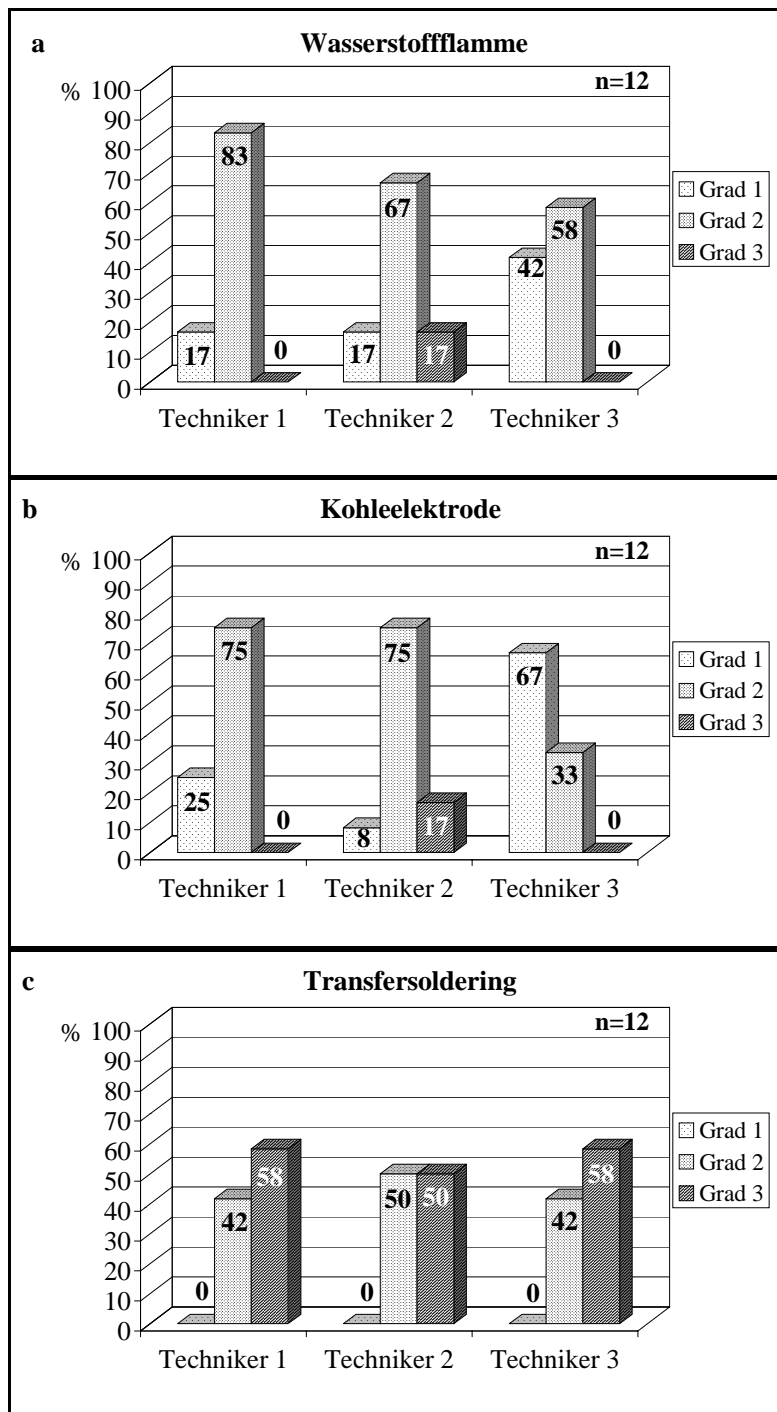
**Abb. 44 a-c** Prozentzahlen der Lötstellen mit Korrosionsschäden am Lotrand Grad 1-3 nach 60 min Immersion in 10%iger Eisen-III-Chloridlösung.  
 Grad 1 = vereinzelt Korrosion am Rand  
 Grad 2 = Randbereiche an mehreren Stellen korrodiert  
 Grad 3 = kompletter Rand korrodiert, fransig, abgehoben

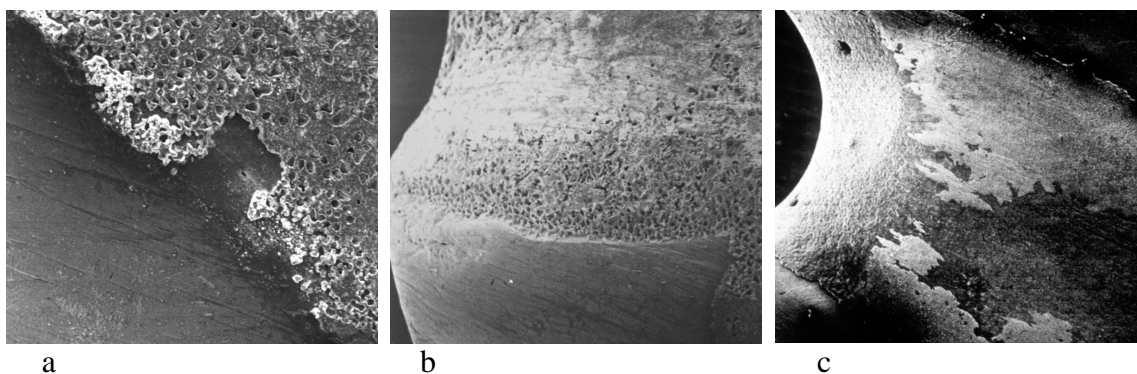
**Abb. 45 a-c** REM-Aufnahmen verschiedener Korrosionserscheinungen am Lotrand.  
 - **a** Korrosionsprodukte am Lotrand einer Wasserstoffflammenlötung (500fache Vergrößerung); **b** Porositäten am Lotrand einer Transfersolderinglötung wurden durch Korrosion verstärkt (200fache Vergrößerung); **c** erosiver Abtrag am Lotrand und auf der Oberfläche einer Kohleelektrodenlötung (100fache Vergrößerung).

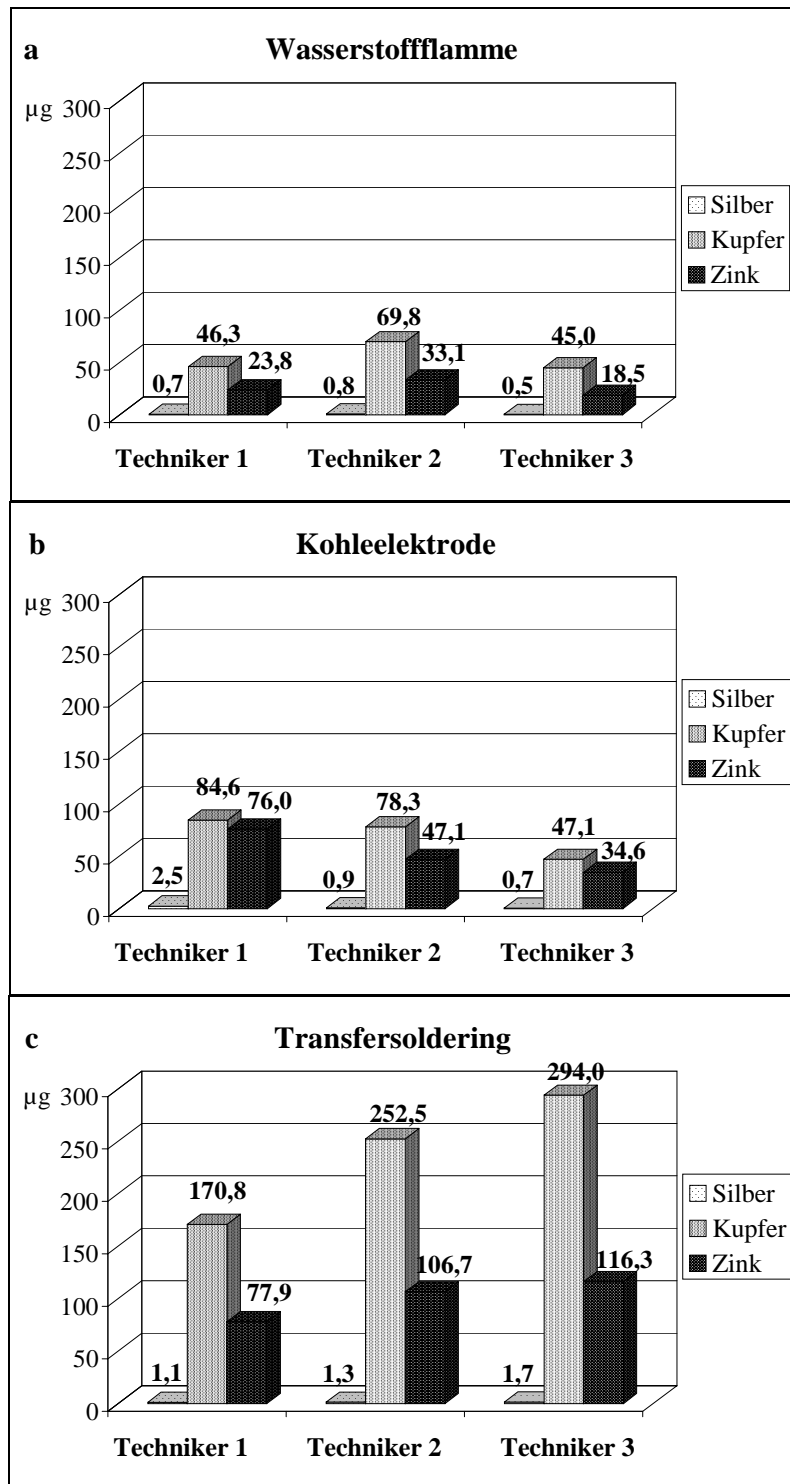
**Abb. 46 a-c** Menge (in µg) der durch ICP-AES-Analyse ermittelten Silber-, Kupfer- und Zinkionen *pro Lötstelle* je Techniker und Verfahren nach 60 min Immersion in den Eisen-III-Chloridkorrosionslösungen. Vergleich der Techniker pro Verfahren.

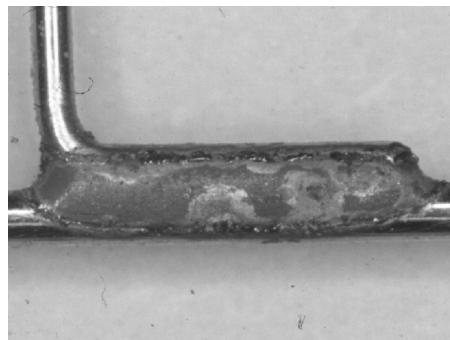
**Abb. 47 a-c**

Lötstellen nach 48stündiger Immersion in Kukis®. - **a** korrosiv eröffnete Blase bei einer Transfer-solderinglötung; **b** scharf begrenzte Erosionen ausgehend von Gasblasen; **c** Korrosionsprodukte entlang des Lotrandes (Original in achtfacher Vergrößerung).

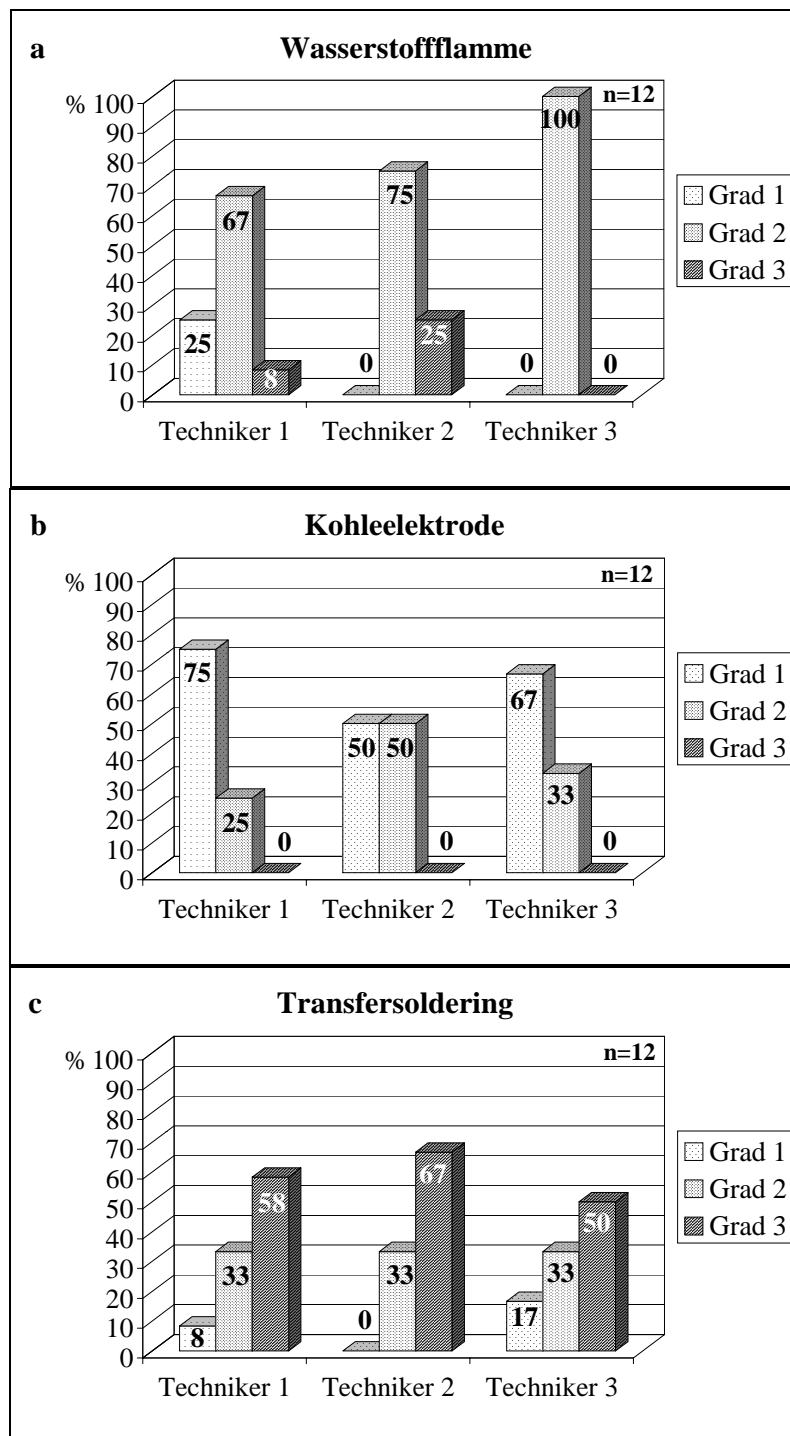
**Abb. 48a-c.** Prozentzahl der Lötstellen mit Korrosionsschäden der Lotoberfläche Grad 1-3 nach 48stündiger Immersion in Kukis®. Vergleich der Techniker je Verfahren.

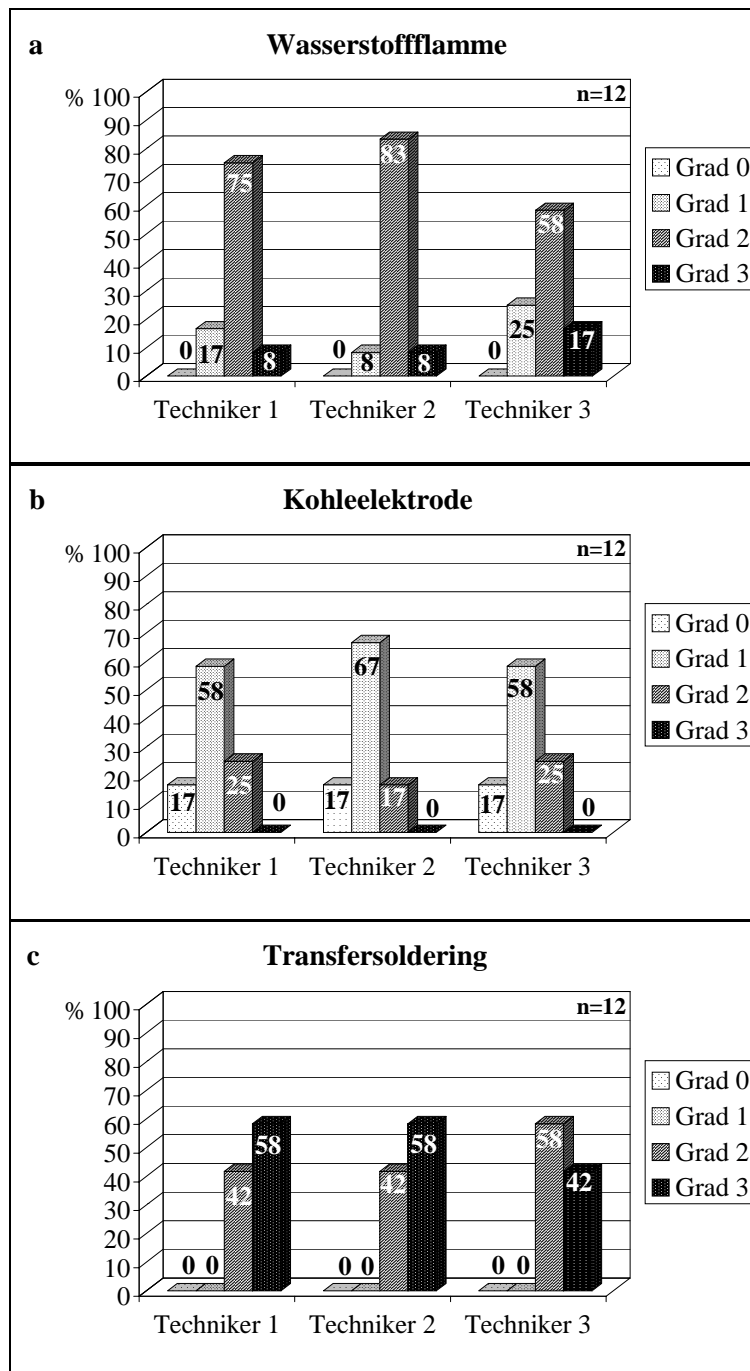
**Abb. 49a-c** Prozentzahl der Lötstellen mit Korrosionsschäden am Lotrand Grad 0-3 nach 48stündiger Immersion in Kukis®. Vergleich der Techniker pro Verfahren.

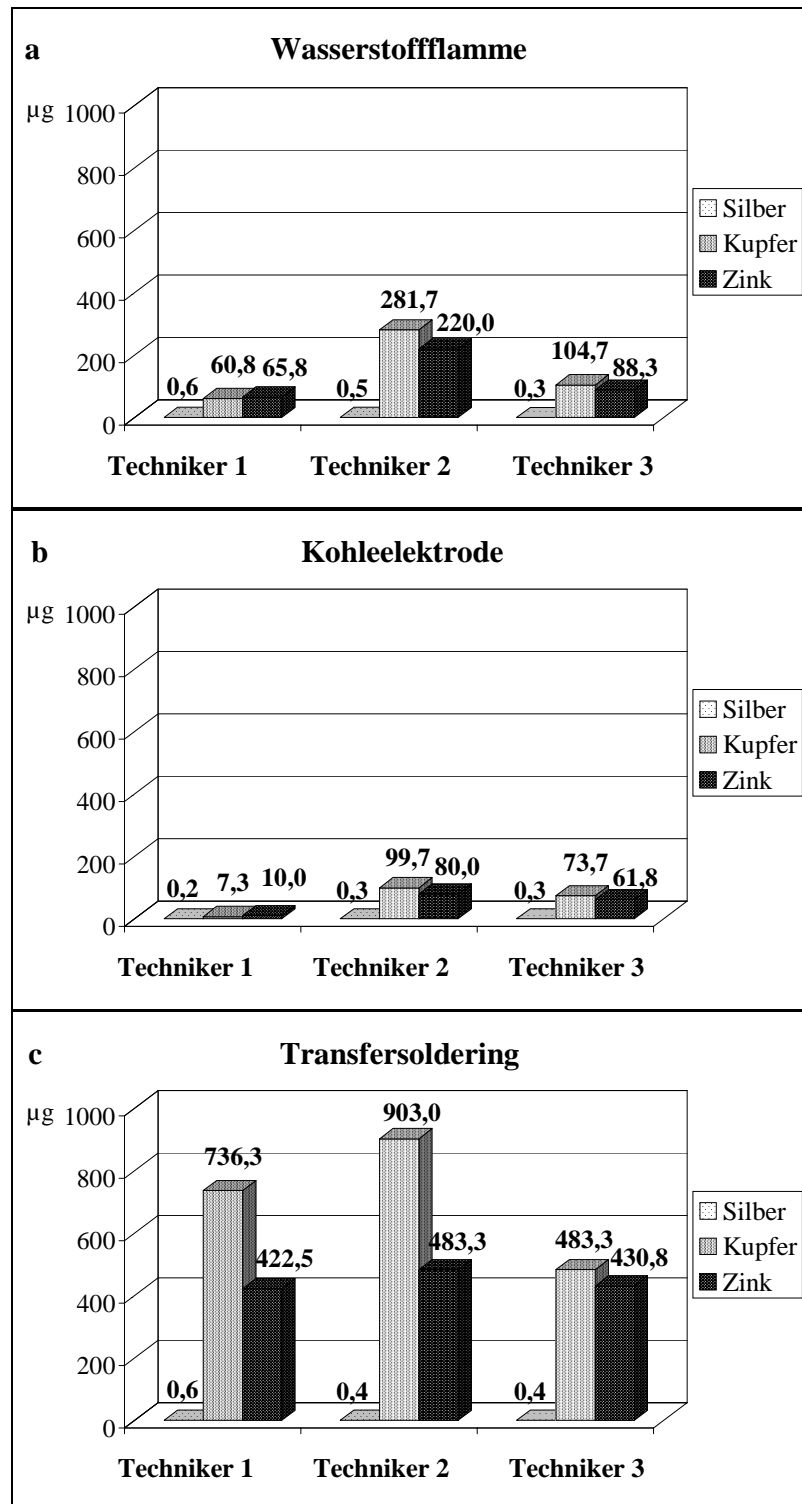
**Abb. 50 a-c** Menge (in  $\mu\text{g}$ ) der durch ICP-AES-Analyse ermittelten Silber-, Kupfer- und Zinkionen *pro Lötstelle* in den Kukis<sup>®</sup>-Korrosionslösungen. Vergleich der Techniker pro Verfahren.

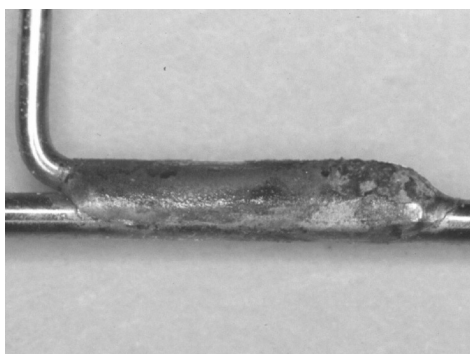
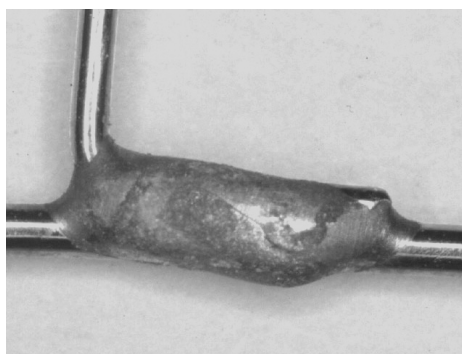
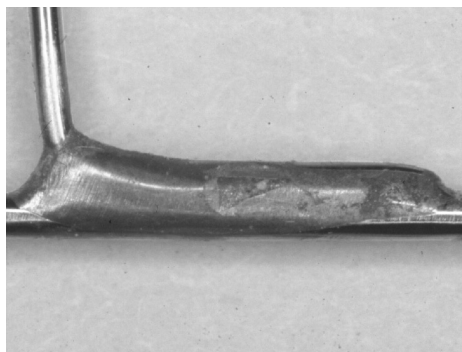
#### **Abb. 51 a-c**

Darstellung von Lötstellen nach 90tägiger Immersion in künstlichem Speichel. - **a** Korrosionsprodukte auf der Lotoberfläche bei einer Wasserstoffflammenlötung; **b** und **c** Transfersolderinglötungen mit Anlauferscheinungen und Erosionen (Originale in 8facher Vergrößerung)

Nach Korrosion in künstlichem Speichel war der Korrosionsangriff trotz der wesentlich längeren Immersionsdauer weniger ausgeprägt als im Zahnsparngereiniger. Bei einigen Lötstellen hatte die Lotoberfläche lediglich ihren Glanz verloren oder wies Anlauferscheinungen auf. Korrosionserscheinungen traten in Form von silbrighellbraunen scharf begrenzten Erosionen der Lotoberfläche oder schmalen porösen hellbraunen Lotrandbereichen auf (**Abb. 51 a-c**). Die Korrosionsprodukte waren von ähnlicher Farbe und Konsistenz wie bei den Lötstellen, die dem Zahnsparngereiniger ausgesetzt waren.

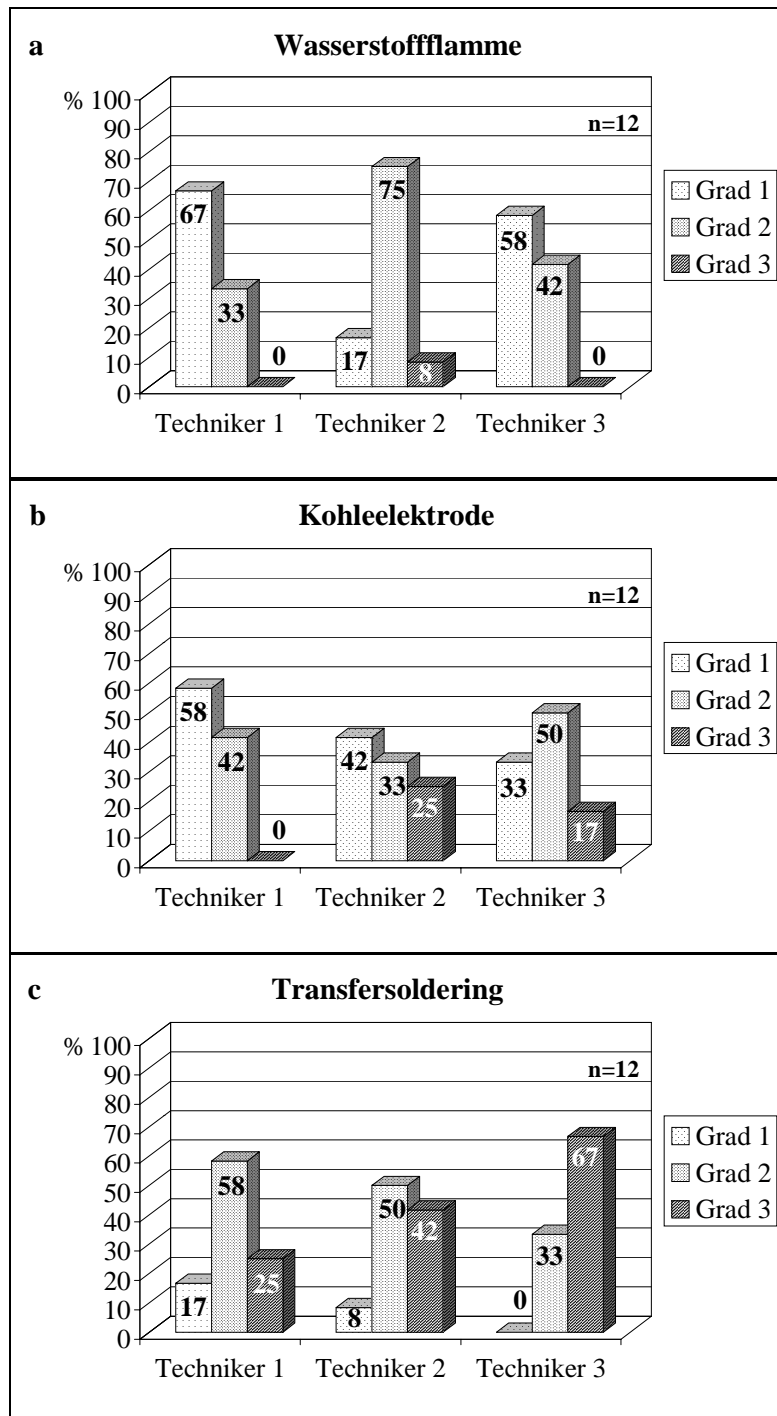
**Abb. 52 a-c** Prozentzahl der Lötstellen mit Korrosionsschäden der Lotoberfläche Grad 1-3 nach 90tägiger Immersion in künstlichem Speichel (37°C). Vergleich der Techniker je Verfahren.  
 Grad 1 = Glanz verloren, leicht angelaufen  
 Grad 2 = angelaufen, vereinzelte Korrosionsareale  
 Grad 3 = größere Korrosionsareale

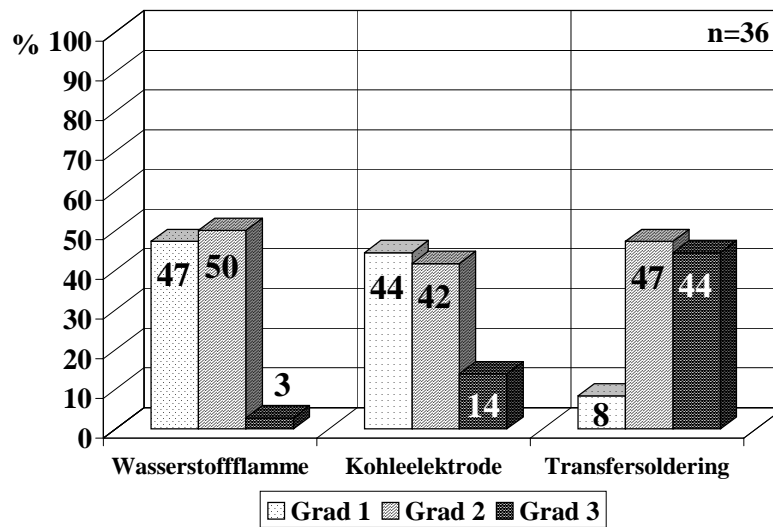
**Abb. 53** Prozentzahl der Lötstellen mit Korrosionsschäden Grad 1-3 auf der Lotoberfläche nach 90tägiger Immersion in künstlichem Speichel (37°C). Vergleich der Verfahren unabhängig vom Techniker.

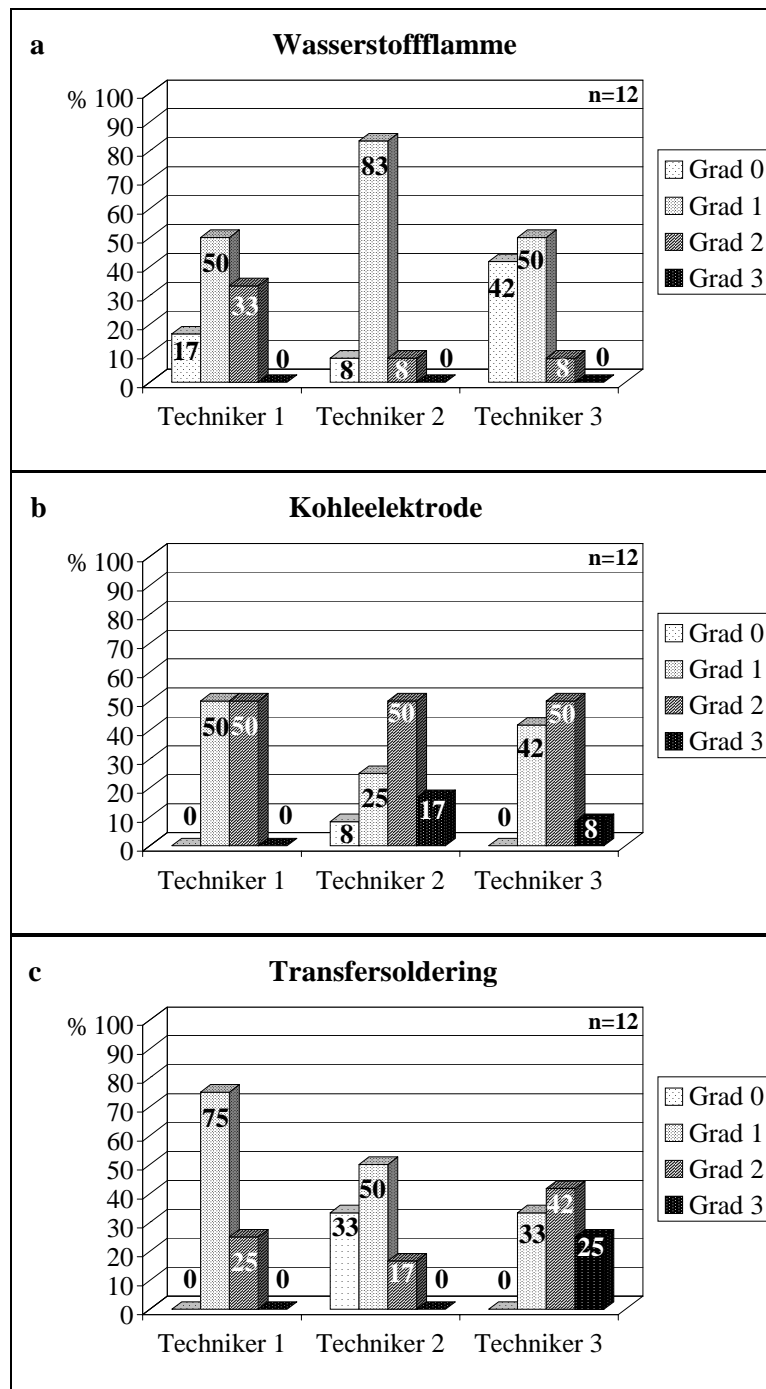
**Abb. 54a-c** Prozentzahlen der Lötstellen mit Korrosionsschäden am Lotrand Grad 0-4 nach 90 Tagen Immersion in künstlichem Speichel (37°C).  
 Grad 0 = keine Korrosion  
 Grad 1 = Rand vereinzelt korrodiert, vereinzelt abgehoben  
 Grad 2 = Rand an mehreren Stellen korrodiert  
 Grad 3 = kompletter Rand korrodiert, abgehoben

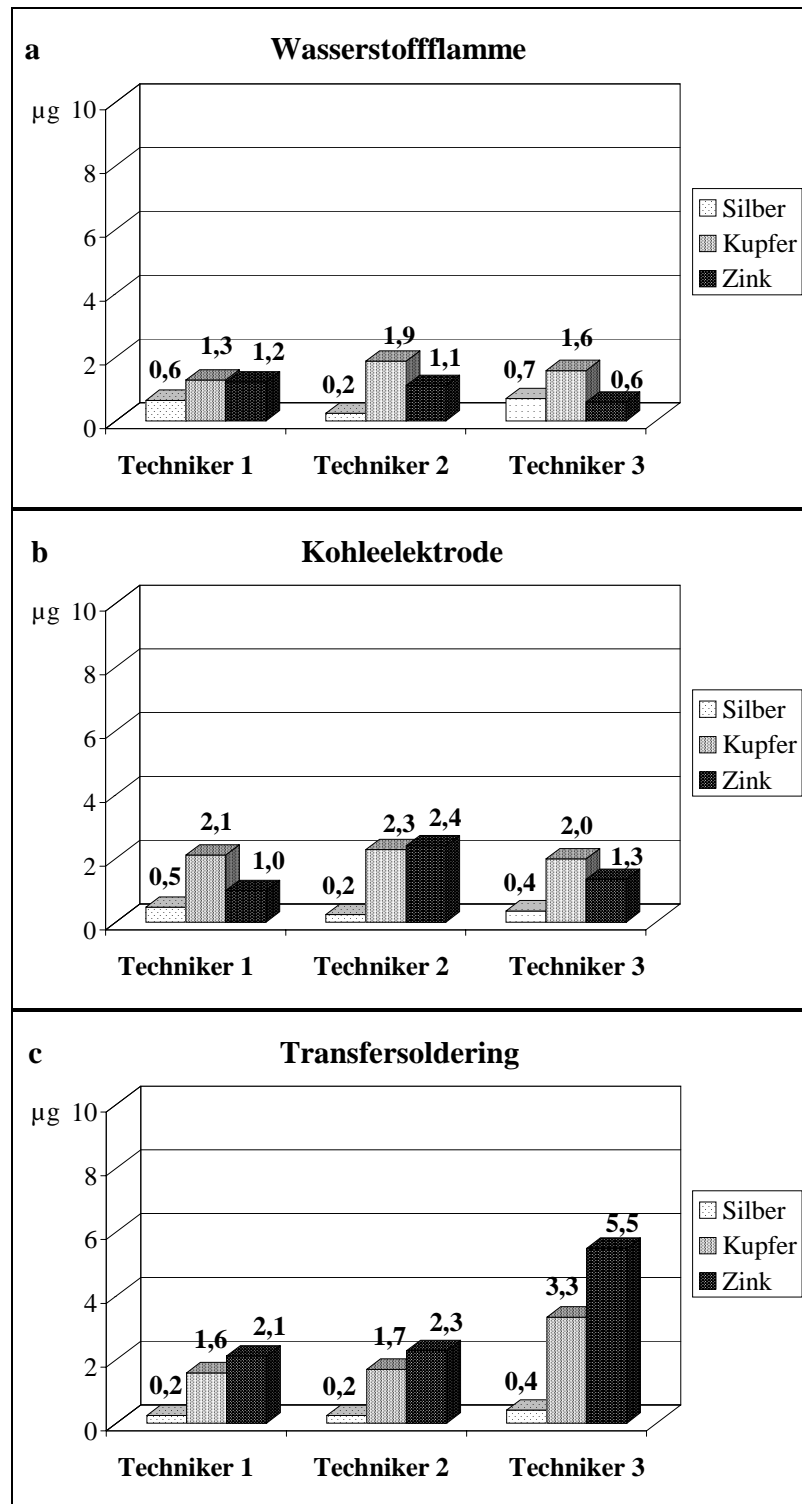
**Abb. 55a-c** Menge (in  $\mu\text{g}$ ) der durch ICP-AES-Analyse ermittelten Silber-, Kupfer- und Zinkionen pro Lötstelle im künstlichen Speichel als Korrosionslösung. Vergleich der Techniker pro Verfahren.
