# WÜRZBURGER GEOGRAPHISCHE ARBEITEN

Heft 90

## Rezente fluviale Morphodynamik im Stubaital/Tirol

Regine Blättler

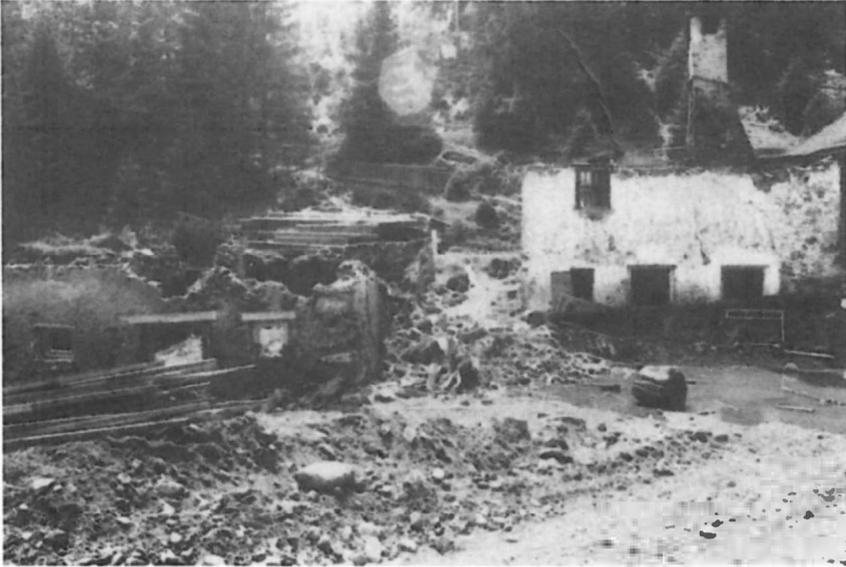
**Abb. 0: Falbeson-Alm nach den Hochwasserereignissen 1987**

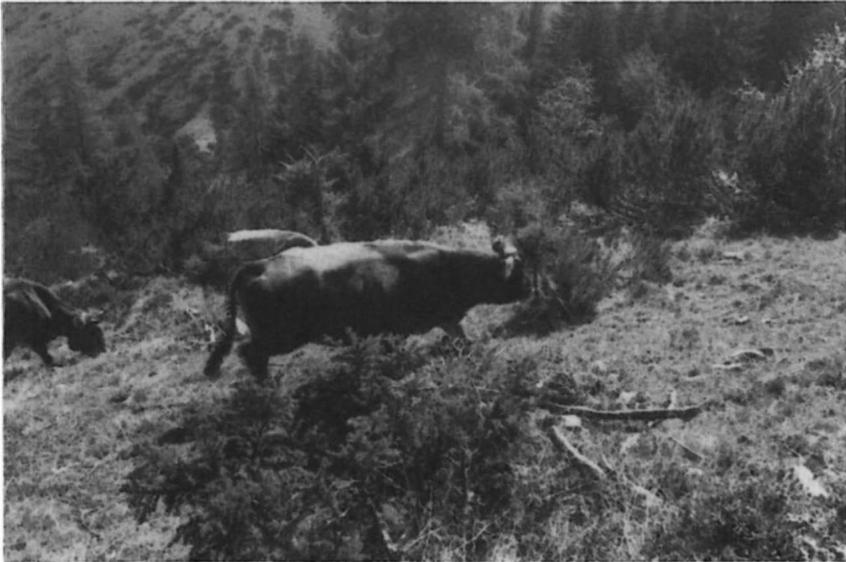
*Abb. 6: Im Wald weidendes Vieh schädigt durch Verbiß, Vertritt und Herausziehen junger Pflanzen den Jungwuchs, wodurch die notwendige natürliche Verjüngung des Waldes stark beeinträchtigt wird. Photo: Blättler 1986*

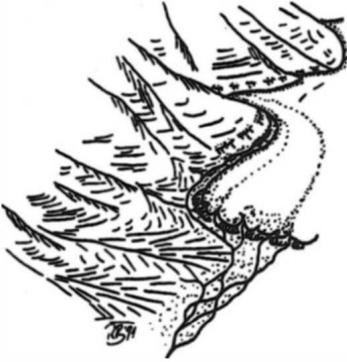
*a.: Vorstoß des steinachzeitlichen Stubai-Talglatschers (Steinach II)*

*Der Vorstoß erfolgte auf spätglazialen Stausee-/Stausedimenten und letzten Resten von Toteis (HIRAIC AWA 1992, frdl. mündl. Mitt.). Durch den vorrückenden Talglatscher kam es zur Abdrängung stark schüttführender Seitenbäche aus bereits eisfreien Seitentälern.*

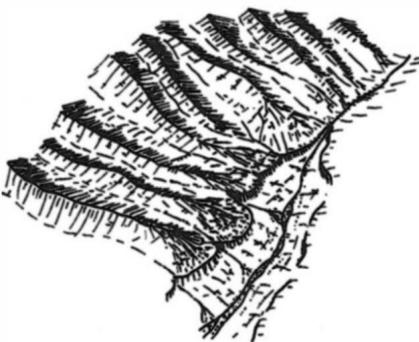
*c.: Spätglaziale Taleintiefung*

*Noch während des Spätglazials tiefetes sich die Ruetz, durch sukzessives Einstellen auf die jeweilige Erosionsbasis, in die glazifluviaten Stausedimente ein und schuf eine tiefe Mündungsschlucht. Teile des steinachzeitlichen Talbodens wurden als breite Terrassen konserviert.*

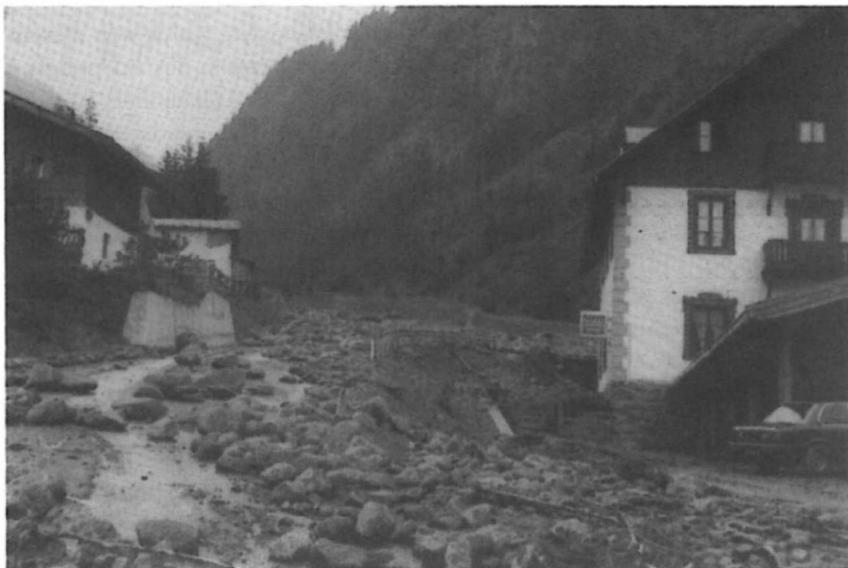
*Abb. 24: Murabgang aus dem Ranalter Runsen. Die Schuttmassen folgten teilweise der Gletscherstraße. Photo: Wildbach- und Lawinenverbauung Innsbruck, 1978.*

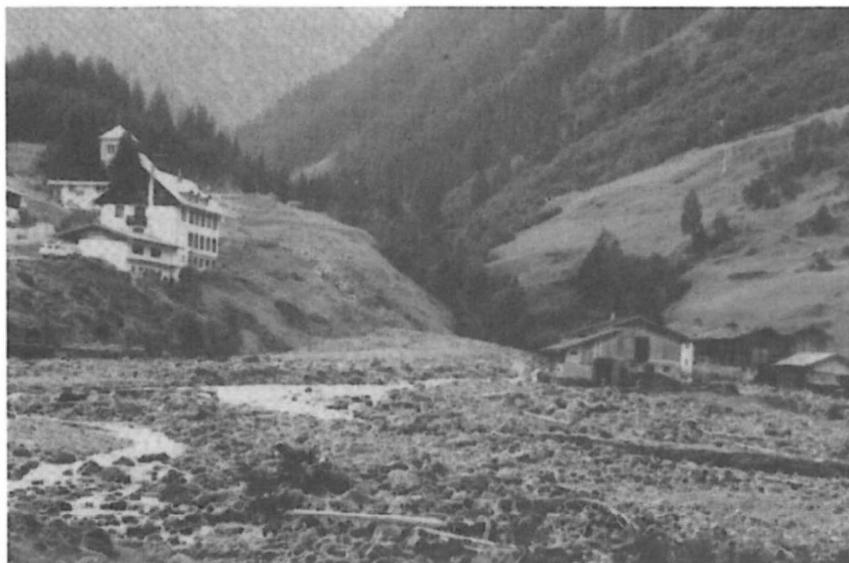
*Abb. 25: Aufschotterung im Bereich Ranalt nachdem 78er Hochwasser. Deutlich ist an der linken Talflanke zu erkennen, auf welcher Breite der Mureinstoß aus der Ranalter Runsen erfolgte. Photo: Wildbach- und Lawinenverbauung Innsbruck, 1978.*

Für den „Ranalter Boden“ erbrachte ein Vergleich der Schäden von 1978 und 1987, daß die Aufschotterung 1978 nicht allein der Ruetz, sondern zu einem Großteil einem Murgang aus der rechtsufrig mündenden Ranalter Runsen zuzuschreiben war (vgl. Abb. 24 und 25). Bei den Hochwasserereignissen 1987 verursachte dagegen ausschließlich der geschiebeüberlastete Hauptbach, also allein die Ruetz, die zudem gegenüber 1978 wesentlich höhere Überschotterung im Ranalter Boden (vgl. Abb. 32 und 49).

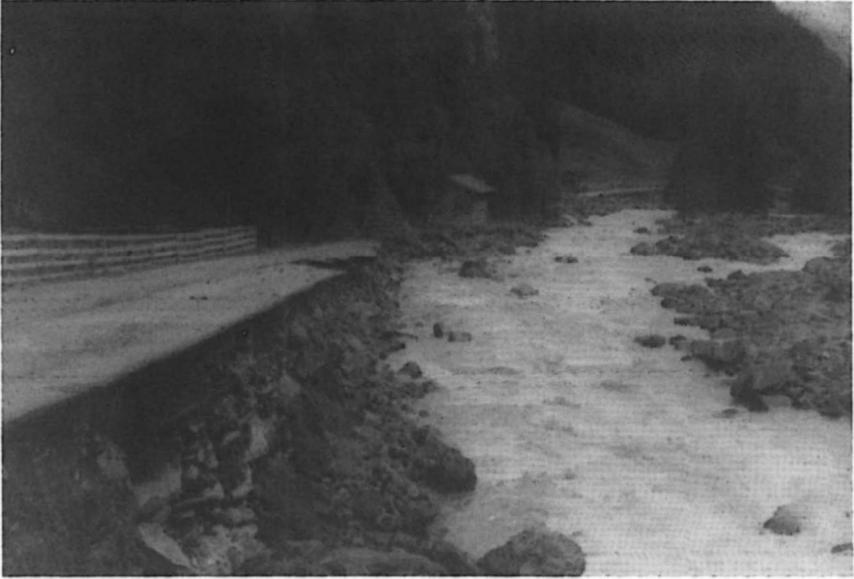
*Abb. 26: Umfangreiche Sohl- und Lateralerosion im Bereich „zwischen den Wänden“ bei Falbeson.  
Photo: Wildbach- und Lawinenverbauung Innsbruck, 1978.*

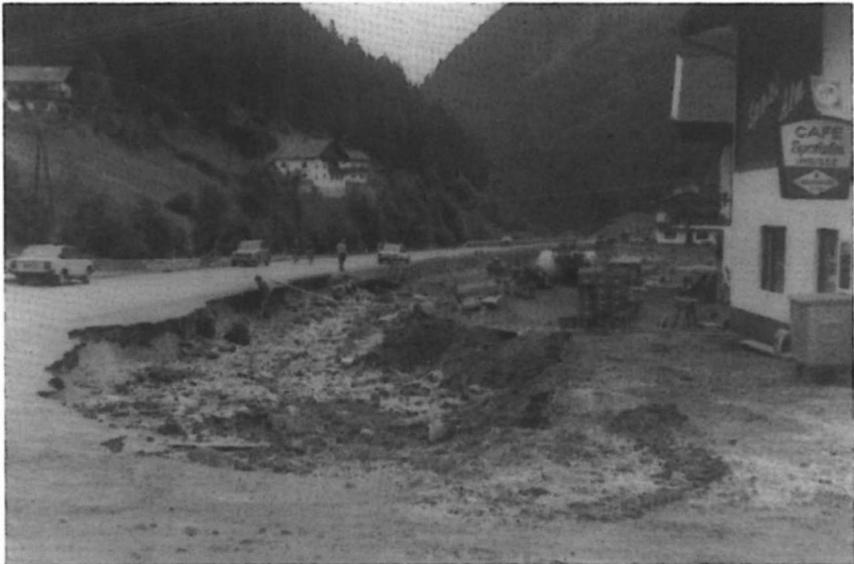
*Äbb. 27: Hochwassererosionsschäden bei Krößbach Photo: Wildbach- und Lawinenverbauung  
Innsbruck, 1978.*

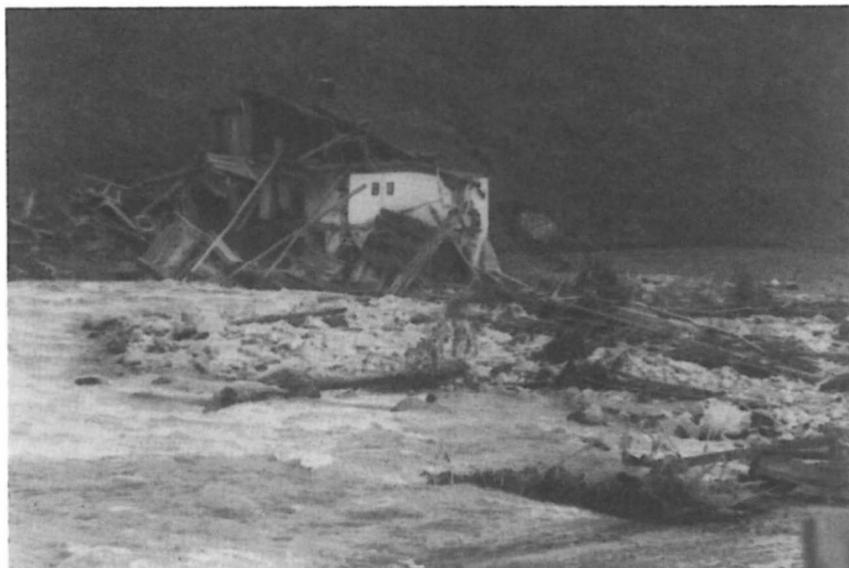
*Abb. 28: Bei Krößbach zerstörten die ausgeferten Wasser- und Geschiebemassen einen alten Hof.  
Photo: Wildbach- und Lawinenverbauung Innsbruck 1978*

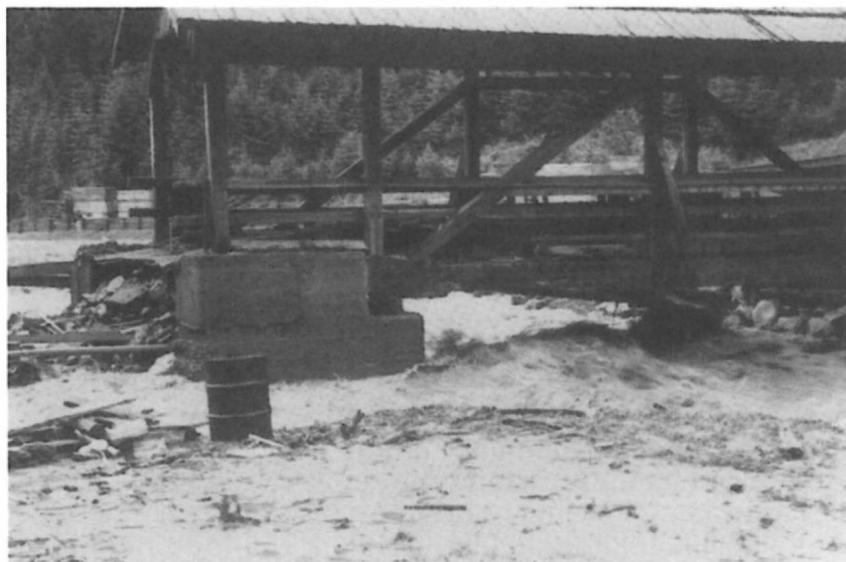
*Abb. 29: Brücke bei Schalter nach Durchgang der Hochwasserwelle. Deutlich sieht man die Au/schottern ng der Ruetz, und Reste der durch Unholz, ausgelösten Verklausung. Photo: Wildbach- und Lawinenverbauung Innsbruck 1978*

Unterhalb Schallerzerstörte die wiederum geschiebeentlastete Ruetz die alte Brücke und überflutete weiter talaus nach zahlreichen Damnbrüchen die gesamte Talaue bis Neder (vgl. Abb. 29)

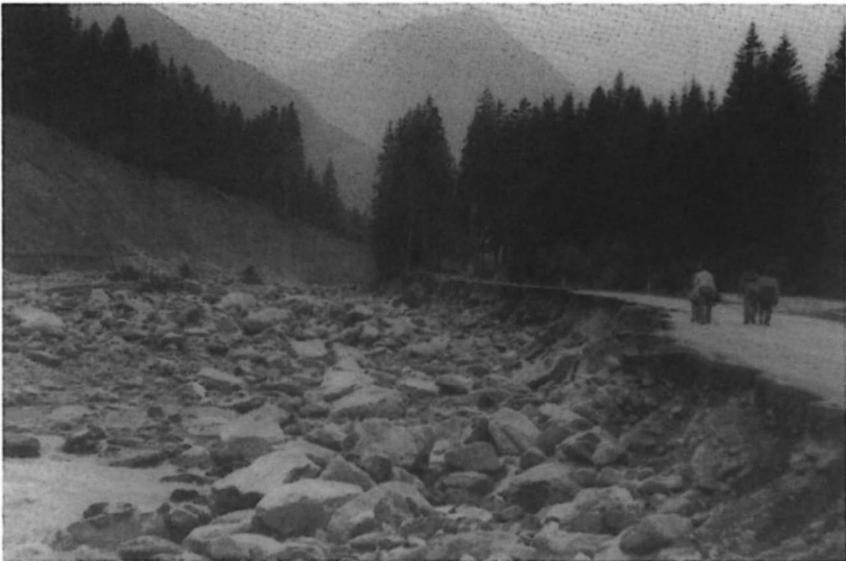
*Abb. 31: Uferanbrüche und Sohleintiefung der Ruetz, im Bereich „Reisenwald“ (vgl. Abb. 45 und 51) Photo: Blättler 1987*

Besonders betroffen waren jene Talbereiche, in denen der Lauf der Ruetz wenige Jahre zuvor durch Brücken- und Straßenbau verlegt wurde (vgl. Abschn. 9): Im Raum Falbeson führte die Verklausung\* einer Brücke zum Ausbruch der Ruetz und in Folge zur Ablagerung von etwa 50.000 m<sup>3</sup> Schutt und Geröll. Die geschiebeentlastete Ruetz tiefte sich darauf in der unterhalb Falbeson anschließenden steileren Engtalstrecke (Lokalität „Reisenwald“) drei Meter ein und riß das rechtsufrige Gelände bis zu 20 Meter hoch an (vgl. Abb. 31).

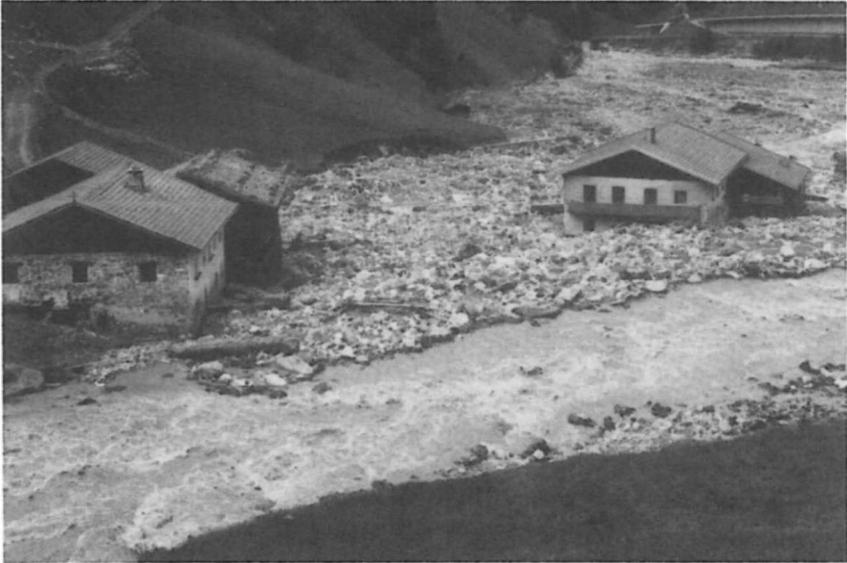
*Abb. 32: Akkumulationsbereich der Ruetz bei Ranalt (vgl. Abb. 49) Photo: Blättler 1987*

In einigen dieser Laufabschnitte waren 1978 und 1987 nahezu identische Hochwasserschäden zu beobachten. Der natürliche Retentionsraum „Ranalter Boden“ und die Lokalität „Reisenwald“ verdeutlichten dies besonders eindrucksvoll (vgl. Abb. 32, 49, 50, 51 und 52):

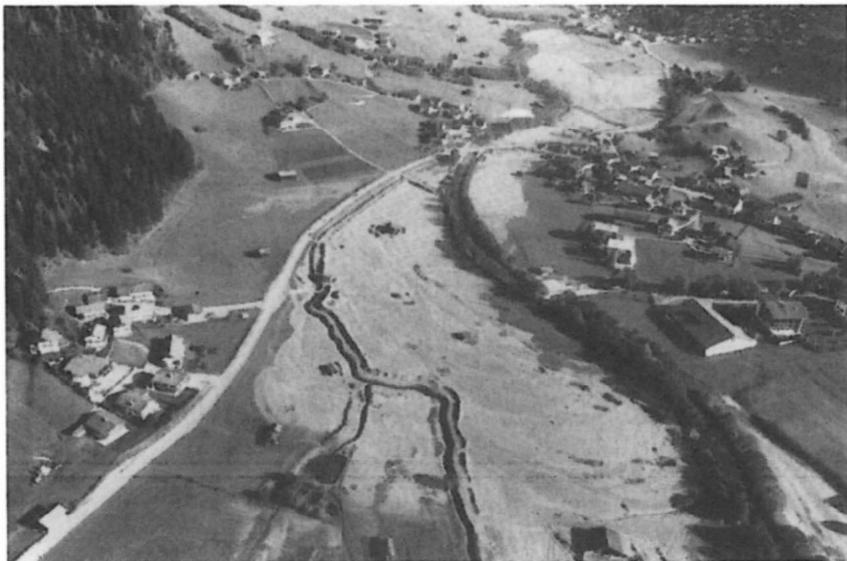
*Abb. 33: Akkumulationsbereich bei Neustift Photo: Blättler 1987*

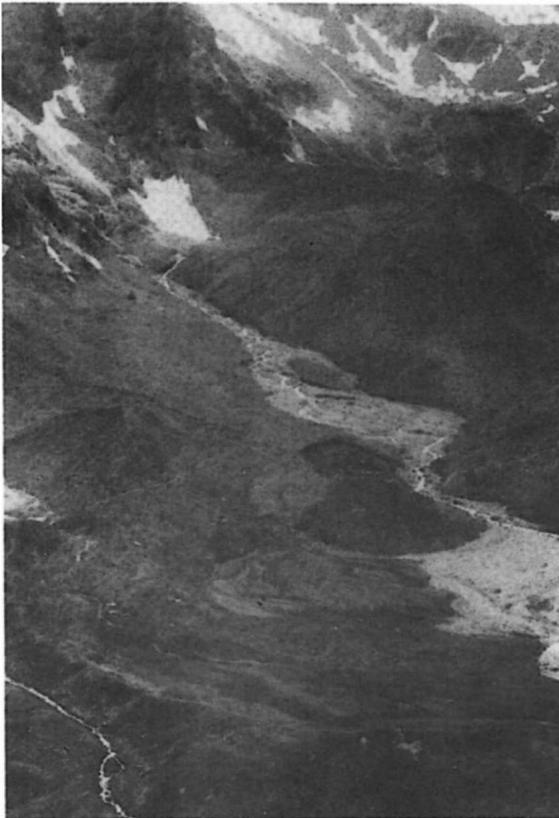
**Abb. 36:**  
*Direkt an der Gletscherzunge (Wilder Freiger Ferner) setzte durch umfangreiche Lateral- und Tiefenerosion die Murtätigkeit ein. Deutlich sind ältere Murgangspuren in der unteren Bildmitte zu sehen.*  
*Photo: Amt für Zivil- und Katastrophenschutz 1987*

Augenzeugen zufolge „schoß das Wasser in wahren Sturzbächen über die Gletscher herunter und verwandelte die einzelnen Gletscherbäche zu reißenden Wildbächen“. Direkt unterhalb der Gletscher, oft noch im Bereich der rezenten Gletscherzunge, aktivierten die herabstürzenden Wassermassen durch umfang-

reiche Lateral- und Tiefenerosion große Mengen an Geschiebe (vgl. Abb. 36). Die murartig abgehenden Gletscherbäche konnten so schon unmittelbar in den Gletschervorfeldern Brücken, Wege und Wasserfassungen (z.B. oberhalb der Sulzenau-Hütte) zerstören und hinterließen tiefe Erosionsspuren in den rezenten und subrezentem Moränen der Stubaier Gletscher (vgl. Abb. 37).

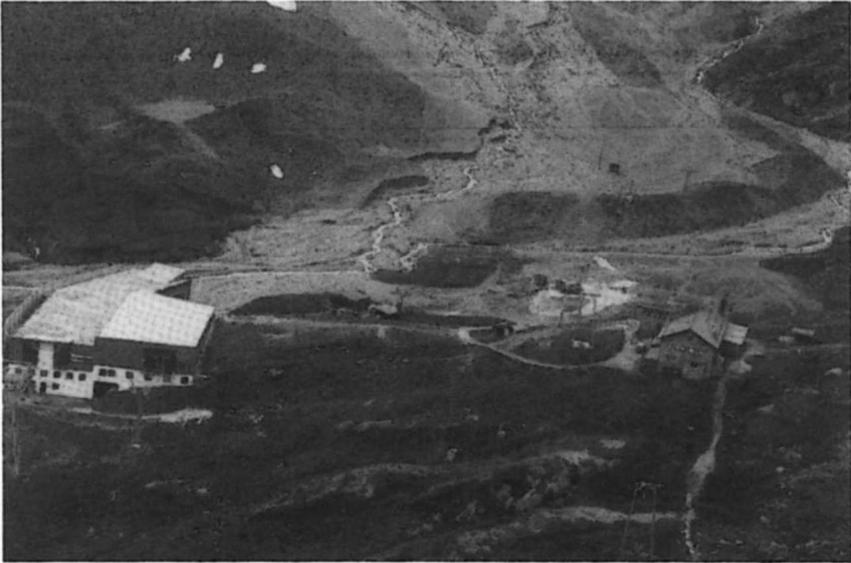
*Abb. 37: Erosionsspuren im Gletschervorfeld des Fernau- und Schaufdfemers bei der Dresdner Hütte.*

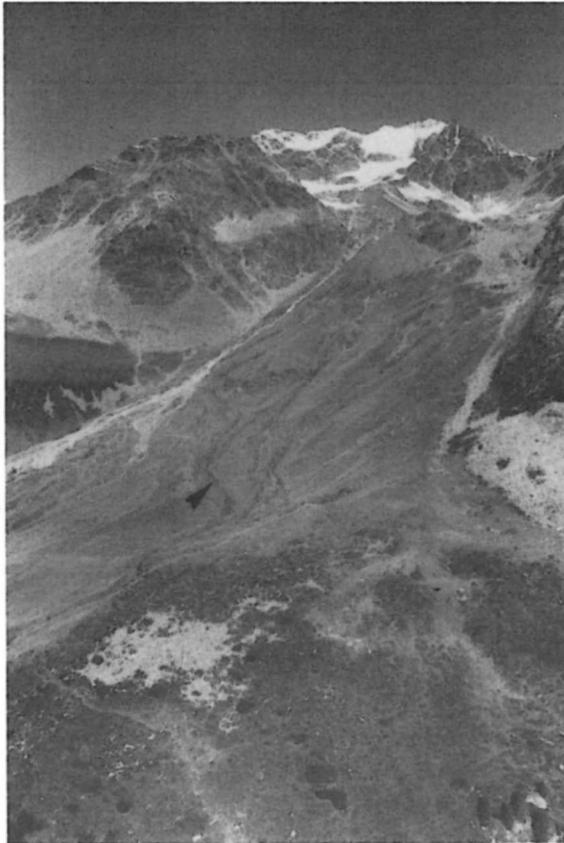
**Abb. 38:**  
**Murgang im Ruderhofbach.**  
**Die Spuren älterer Murgänge ( ♦ ) sind noch deutlich zu erkennen.**  
**Photo: Blättler 1987**

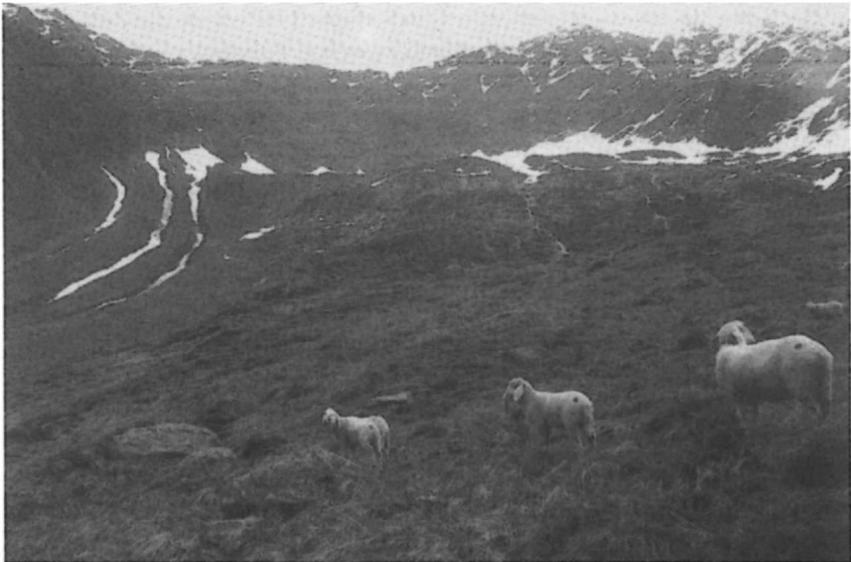
*Abb. 39: Muranbrüche im Stubai Langental*

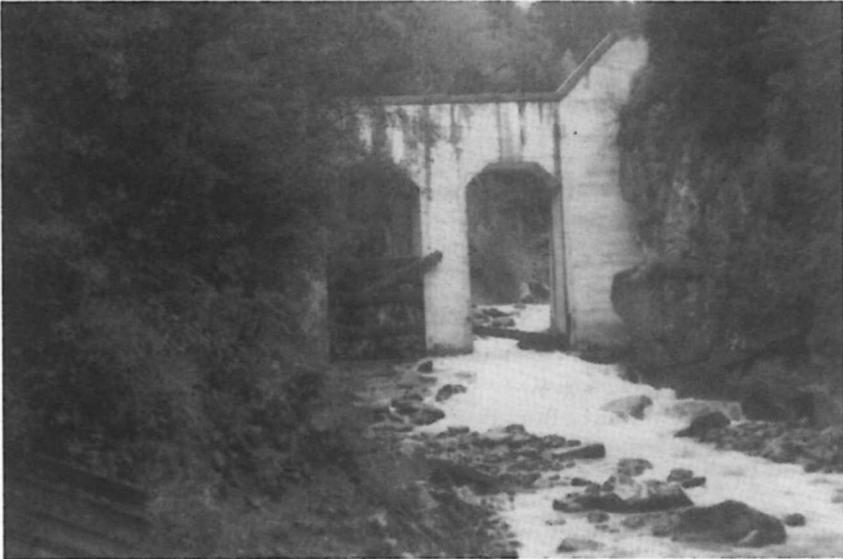
*Abb. 40: Geschiebesperre am Ausgang der Ruetzschlucht bei Ranalt*

Um Geschiebeeinstöße im Bereich der Schluchtstrecke aufzufangen, wurde am Schluchtausgang eine Bogensperre\* errichtet (vgl. Abb. 40). Mit 30 m Radius, 13 m Höhe und einer Basisbreite von 2 m beträgt der Stauraum dieser Geschiebesperre etwa 30.000 m<sup>3</sup>. Vom Schluchtausgang über den Talboden von Ranalt kam eine 600 m lange Regulierung mit beidufriigen Leitwerken und Sohlgurten im Abstand von 20 m zur Ausführung. Dabei wurde das linke Leitwerk im

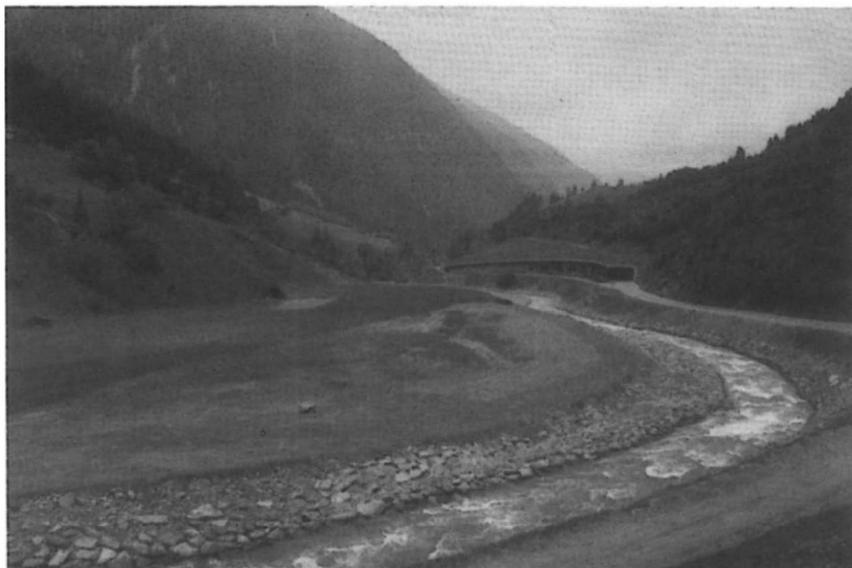
*Abb. 41: Ruetzregulierung (Leitwerkein loser Steinschichtung) bei Ranalt. (vgl. Abb.32 u, id49)  
Photo: Blättler 1992*

obersten Bereich mit Großsteinen gemauert, den Rest führte man in Steinschichtung aus (vgl. Abb. 41).

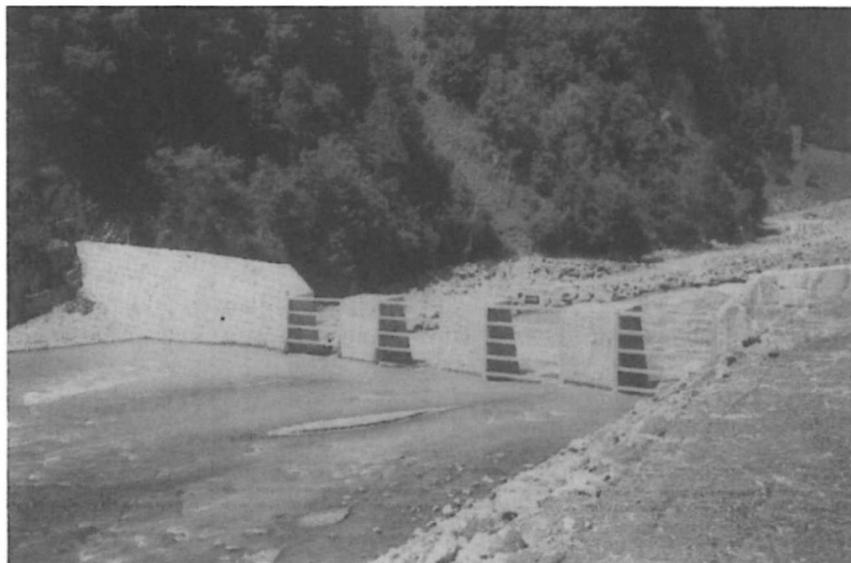
**Abb. 43: Geschiebeauffangbecken Falbeson: Auslaufwerk in kronenoffener Bauweise  
Photo: Blättler 1991**

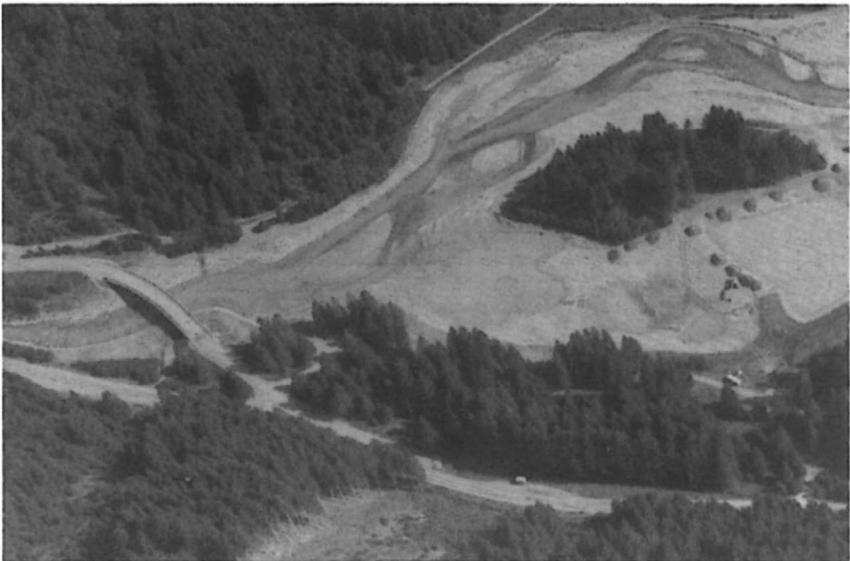
Abb. 44: Natürlicher Akkumulationsraum „Klausäuele“ unterhalb Falbeson.  
Photo: Blättler 1989

Im Flachbereich „Klausäuele“, dessen Entstehung auf übermäßige Geschiebe- einstöße aus der Rotgisse zurückzuführen ist, besitzt die Ruetz einen natürli- chen Akkumulationsraum mit 1% Gefälle (vgl. Abb. 44).

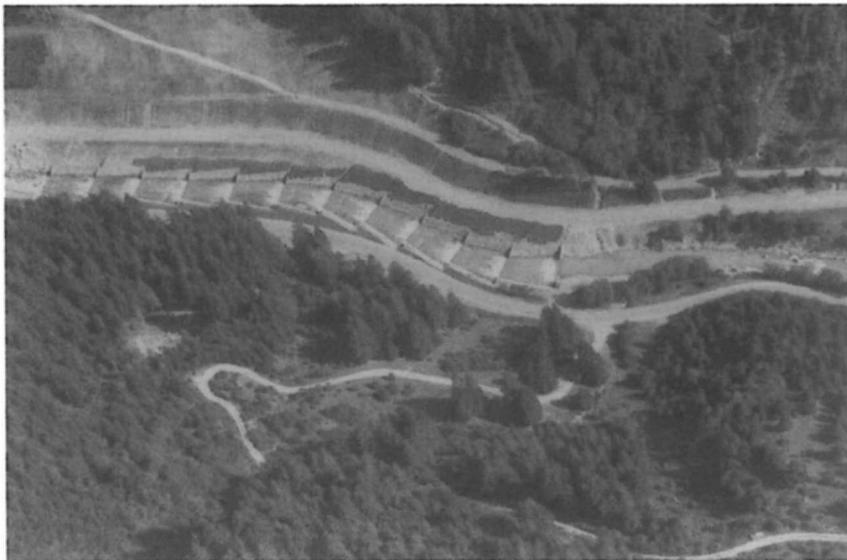
*Abb. 45: Grundschwelnenstaffelung im Bereich „Reisenwald“ (vgl. Abb. 31 und 51).*

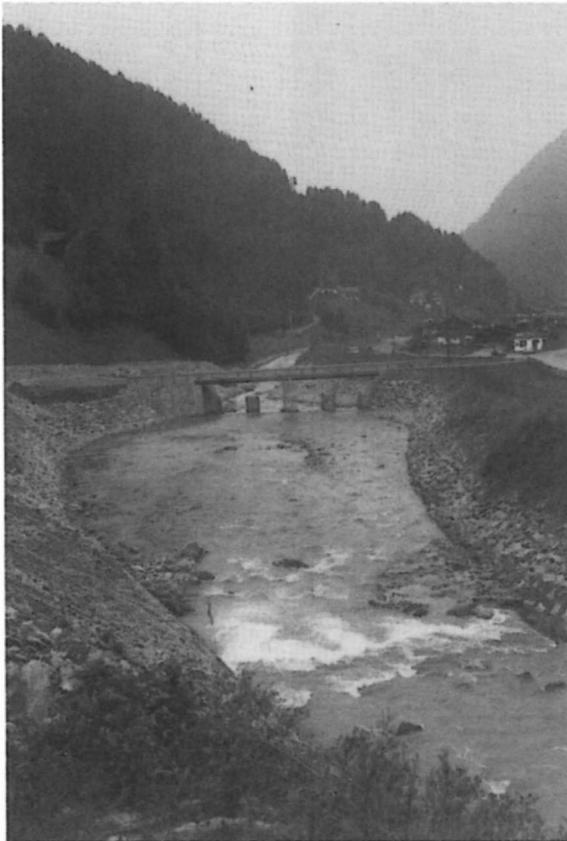
*Abb. 47:*  
*Geschiebeauffangbecken*  
*Gasteig*  
*Photo: Blättler 1991*

Bei der Einmündung des Matzelehnerbaches zwischen Gasteig und Krößbach kam ein weiterer Geschiebeablagerungsplatz mit Einlauframpe und Auslaufwerk in kronenoffener Bauweise für etwa 10.000 m<sup>3</sup> zur Ausführung, um die Geschiebeeinstöße aus dem Matzelehner-, Finsterschrofen- und Grobentalbach schadlos abzulagem (vgl. Abb. 47).

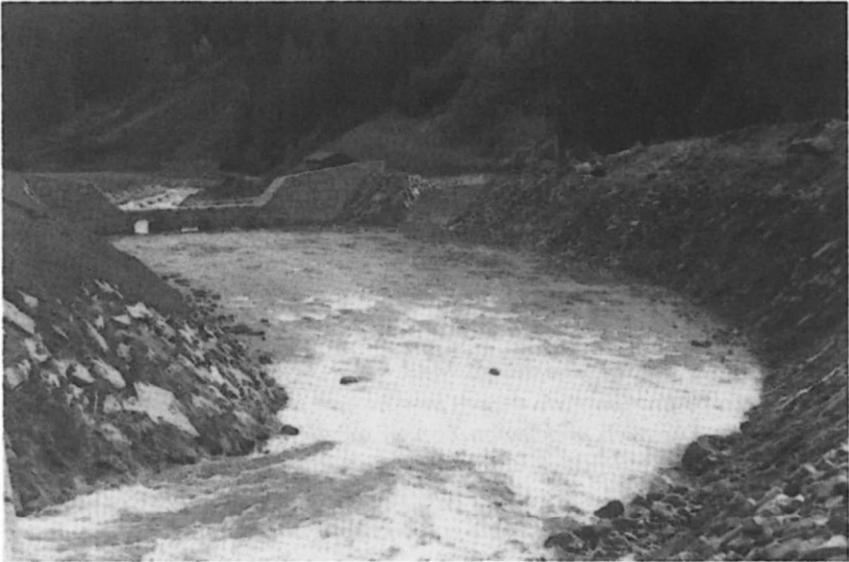
*Abb. 48: Geschiebeauffangbecken Schaller*

Unterhalb der Landesstraßenbrücke baute man einen Ablagerungsplatz mit Einlauframpe, gesicherten Ufern und einem Auslaufwerk in kronenoffener Bauweise zur gefahrlosen Ablagerung der Geschiebeeinstöße des Steinbichelebaches (vgl. Abb. 48). Das Fassungsvermögen dieses Ablagerungsplatzes beträgt etwa 12.000 m<sup>3</sup>.

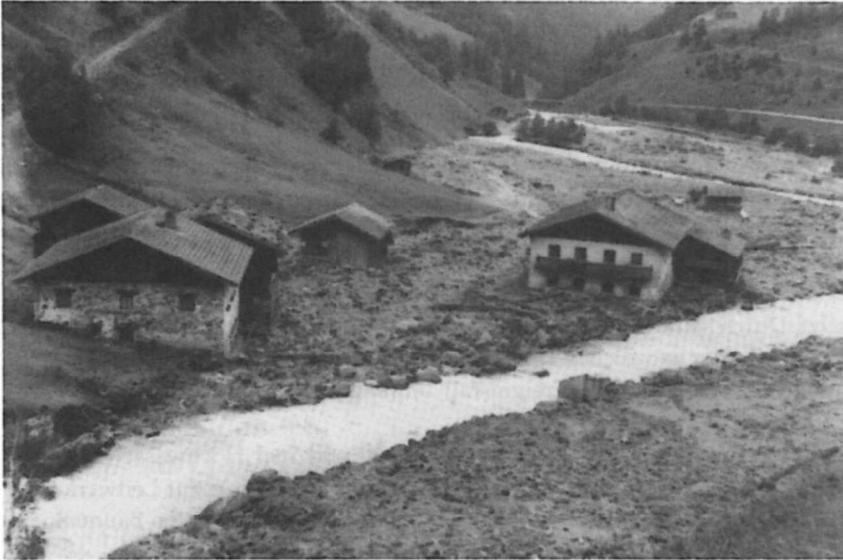
*Abb. 49: Akkumulationsbereich der Ruetz bei Ranalt (vgl. Abb. 32 und 41)  
Photo: Blättler 1978*

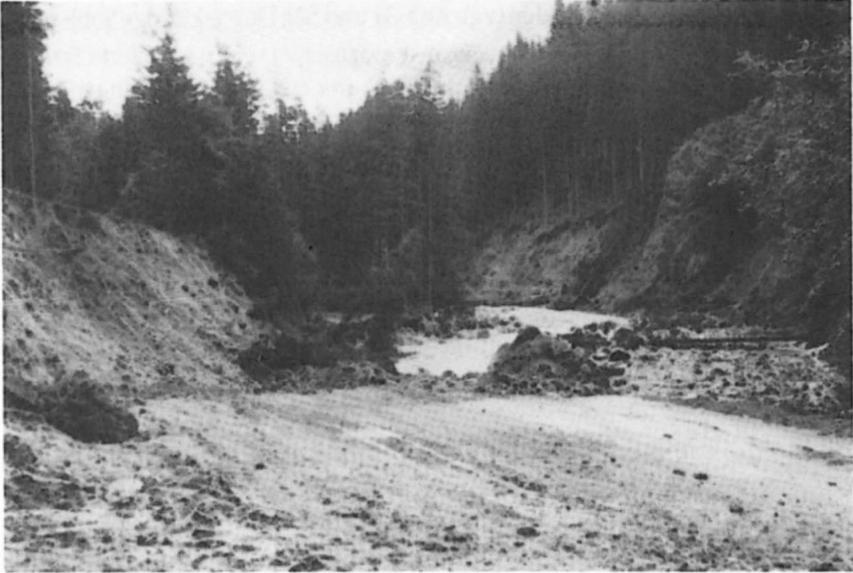
*Abb. 50: Uferabbrüche der Ruetz im Bereich „Reisenwald“ (vgl. Abb. 52) Photo: Blättler 1978*

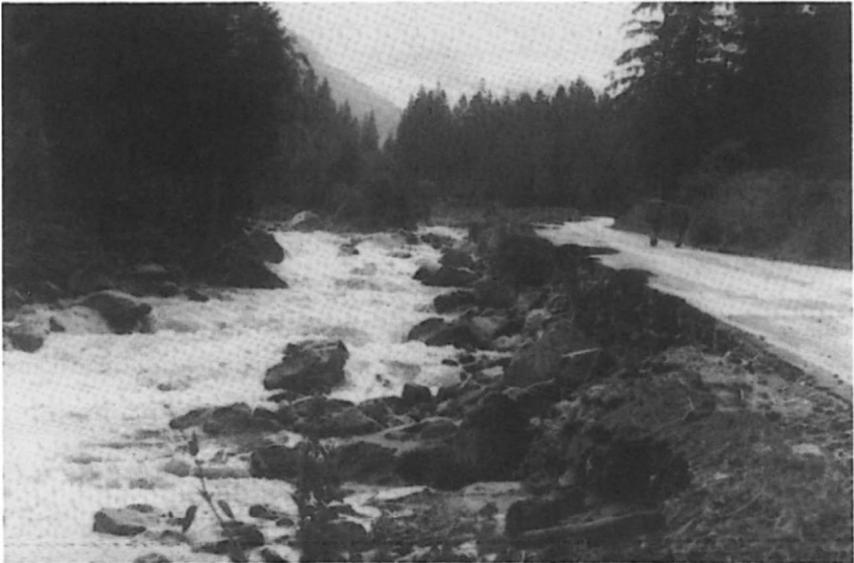
*Abb. 51: Sohleintiefung der Ruetz im Bereich „Reisenwald“ (vgl. Abb. 31) Photo: Blättler 1978*

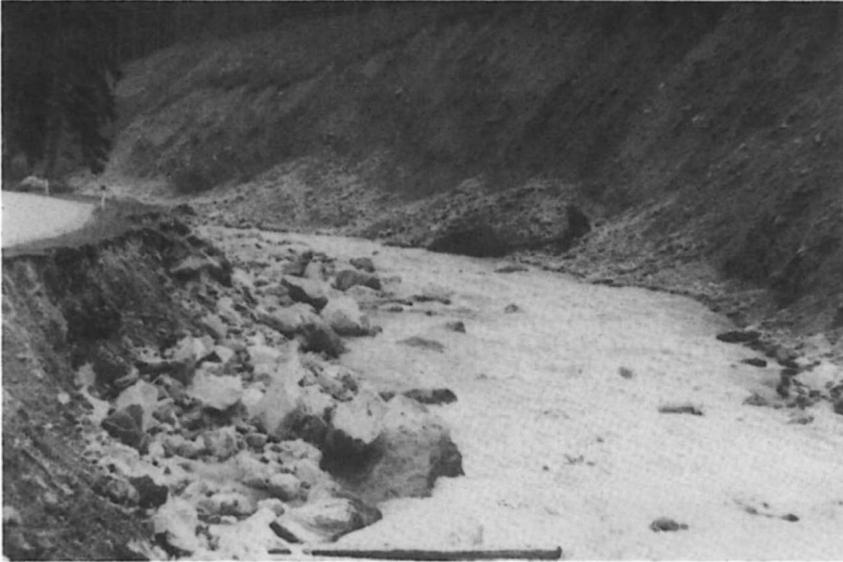
*Abb. 52: Uferanbrüche der Ruetz im Bereich „Reisenwald“ (vgl. Abb. 50) Photo: Blättler 1987*

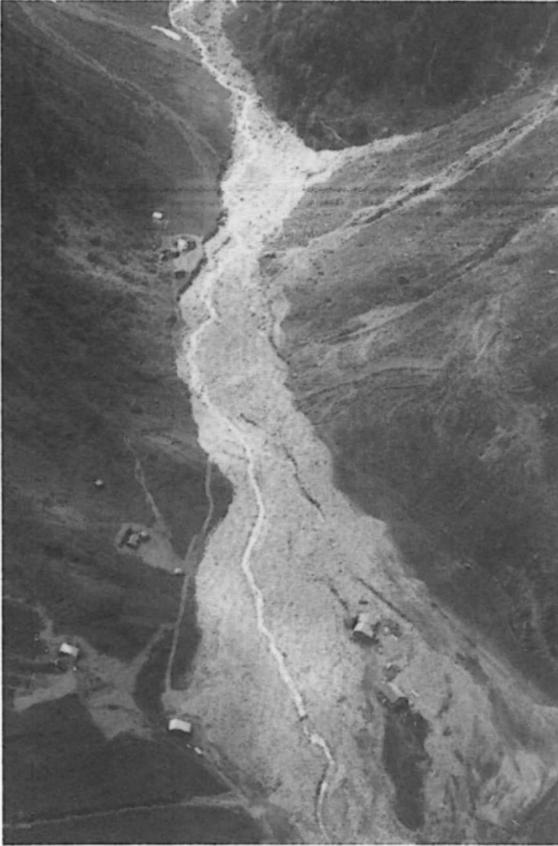
*Abb. 54:  
Stubaier Langental (Bereich  
B'such Alm) nach den Mur-  
gängen 1987  
Photo: Wildbach- und La-  
winenverbauung 1987*

Mündung wieder in das neue Bett zurückgeführte Langenbach brach hier erneut aus und floß, wie bei den Hochwassern 1987, wieder über die alte Abflußrinne dem Vorfluter zu. Neuerliche Räumarbeiten waren nötig, um den Langenbach im Mündungsbereich in sein künstlich angelegtes Bett zurückzuleiten.

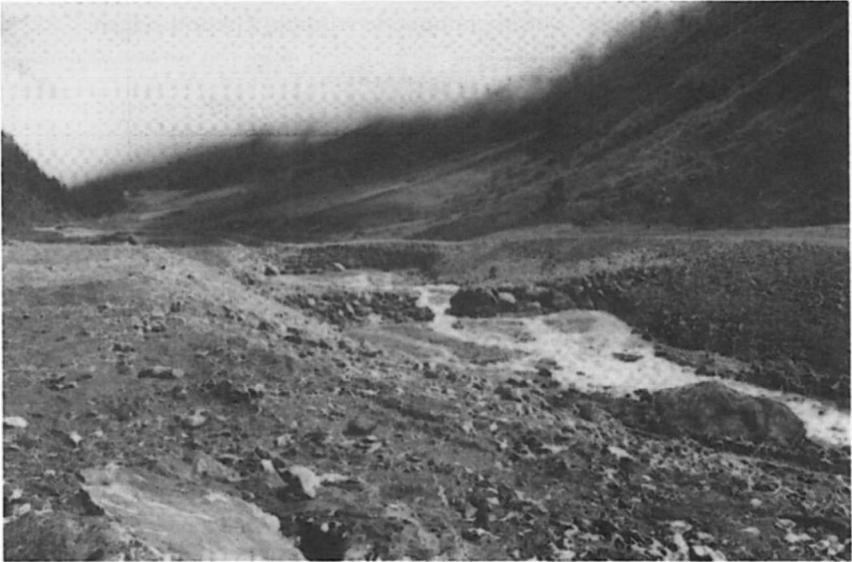
*Abb. 55: Au (etwa 15.000 m<sup>2</sup> dimensioniertes Geschiebeauffangbecken oberhalb der B'such Alm im Stubai Langental. Photo: Blättler 1987*

In welchem Umfang durch den Langenbach Geschiebe abtransportiert wird, ließ sich daher nur näherungsweise, über die Kubatur des im Rückhaltebecken oberhalb der B'such Alm abgelagerten Geschiebes ermitteln. Dazu mußte die maschinelle Räumung des Geschiebeauffangbeckens durch die Wildbach- und Lawinenverbauung abgewartet werden. Zu einer ersten Räumung (vgl. Abb. 97) kam es im Herbst 1991 (unterer Bereich) und im Herbst 1992 (oberer Bereich). Ehe im Becken abgelagerte und durch Lastwagen abtransportierte Geschiebemenge betrug 15.770 m<sup>3</sup>. Die Räumungskosten beliefen sich auf 700.000 OeS. (NEUNER 1992).

Zusätzlich erschwerend ist, daß bei dem Ereignis von 1988 mit Sicherheit an die 7-8.000 m<sup>3</sup> Material durch das zerstörte Sperren-Schloß abtransportiert

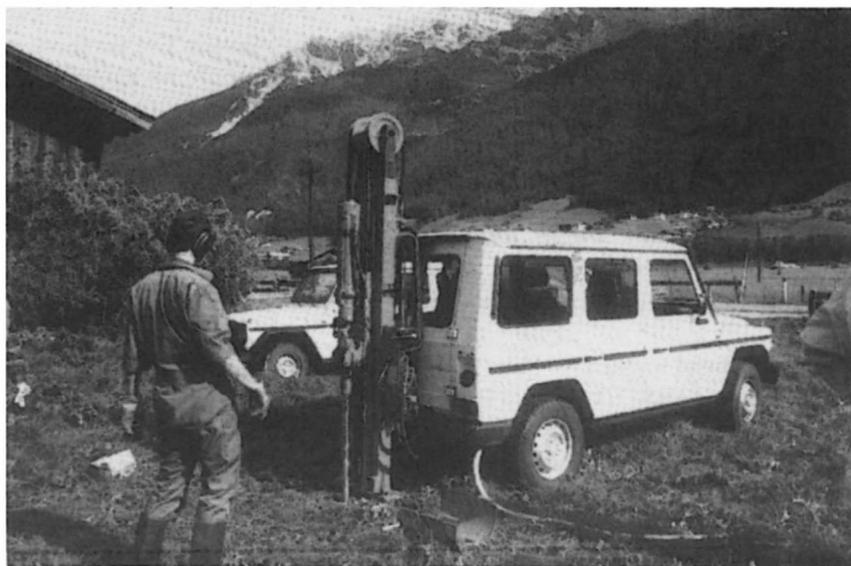
*Abb. 59: Kernbohrgerät und Kernbohrung bei Neustift/Stubai*

Um eine Antwort auf diese Fragen zu finden, wurden im Auebereich der Ruetz zwischen Neder und Neustift (vgl. Abb. 1 und 100) fünf Kembrohungen abgeteuft (vgl. Abb. 59 und Abschn. 4 zur Methodik).

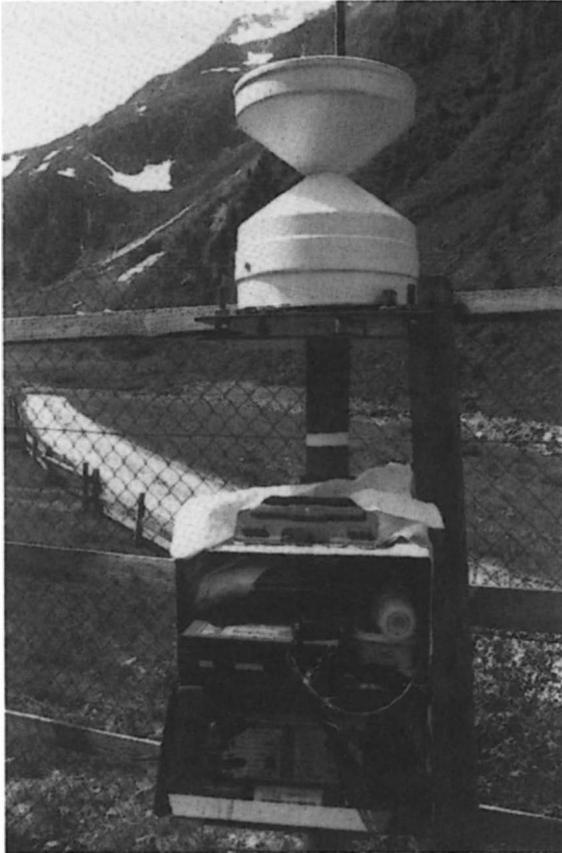
*Abb. 60:  
Meßstation im Langental  
Photo: Blättler 1990*

Die Messung des flüssigen Niederschlags erfolgte mit einem Niederschlagsmeßgerät der Marke „ARG 100-Raingauge“ der Firma Environmental Measurements Limited. Dieses Gerät mißt den Niederschlag über einen Trichter (500 cm<sup>2</sup> Auffangfläche), der das Niederschlagswasser zu einer Wippe weiterleitet. Einem Wippvorgang (tip) entsprechen 0.199 mm (Kalibrationsfaktor 0.199) Niederschlag. Die einzelnen „tips“ der Wippe wurden in Form von Impulsen von einem angeschlossenen Data-Logger vom Typ „Squirrel 1203“ von Grant Instruments aufgezeichnet. Die gespeicherten Daten konnten bei den einzelnen Messfahrten entweder über Display abgefragt oder mittels Computer (Laptop) abgelesen und später als Graphik oder Lotus-Datei ausgedruckt werden (BLÄTTLER 1992).

Zur Messung der Lufttemperatur wurde an der Meßstation ein Temperaturfühler installiert, der ebenfalls einen Anschluß zum Data-Logger hatte. Der Logger war während der gesamten Meßkampagne so programmiert, daß er in einem 15-minütigen Meßintervall Temperatur und Niederschlag aufzeichnete. Zur Kontrolle wurde an anderer Stelle ein einfacher Hellmann-Totalisator aufgestellt, der die Richtwerte des „ARG 100\*\*“ bestätigte.

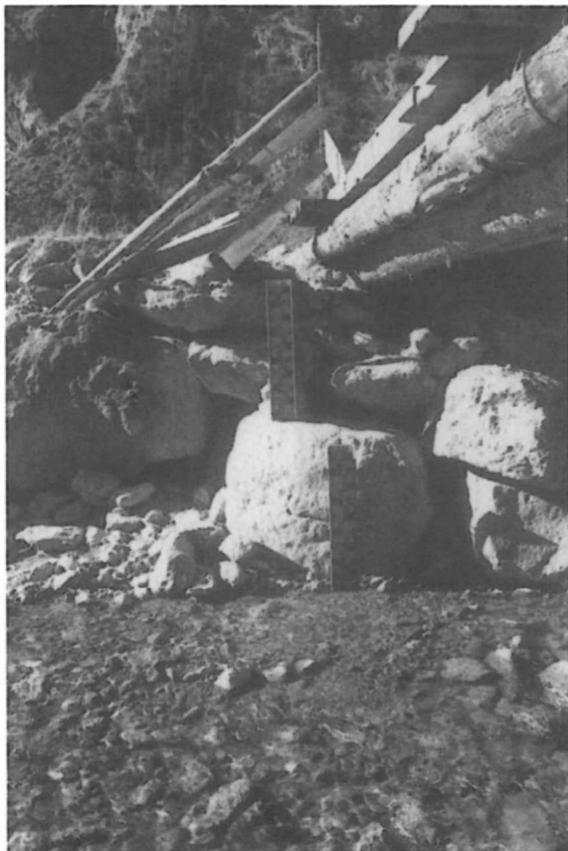
*Abb. 61:  
Lattenpegel am Langen-  
bach  
Photo: Blättler 1989*

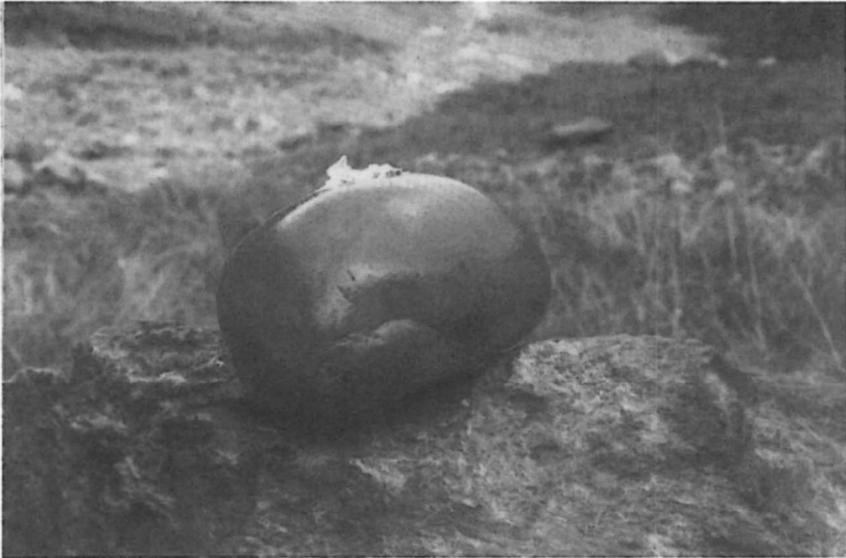
*Abb. 62: Radiogeschiebe: Zur leichteren optischen Ortung im Bachbett wurden die Radiogeschiebe vor ihrer Ausbringung rot lackiert.*

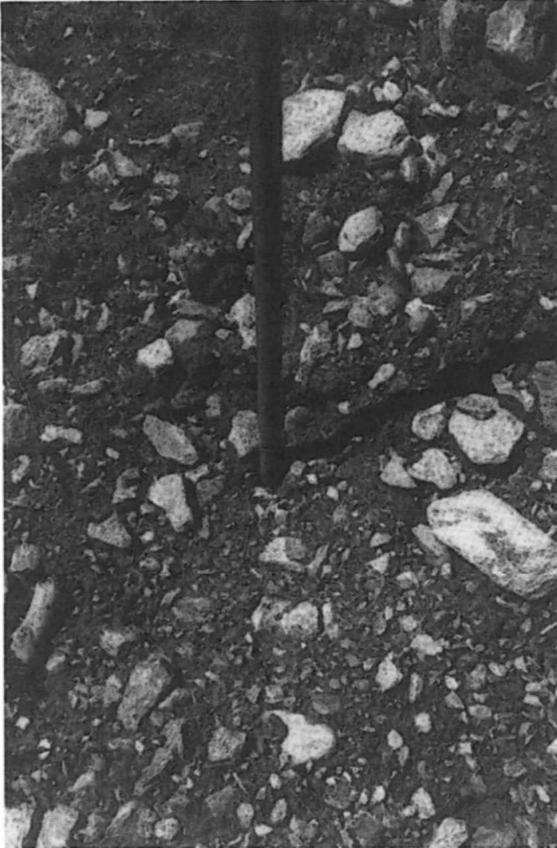
*Abb. 65:  
Hangversuchs fläche im  
Langental. Denudations-  
pegel  
Photo: Blättler J989*

Einige der ausgebrachten Denudationspegel (vgl. Abb. 65) wiesen bereits nach vier Wochen einen Denudationsbetrag von 3-4 cm auf. Abbildung 88 verdeutlicht die Situation im Frühjahr 1990: Pegel 3 und 7 zeigten 4 cm Erosion an, während bei Pegel 2, 5 und 8 zwischen 2 und 3 cm Akkumulation zu verzeichnen waren. Bei Pegel 1 und 6 wurden keine Änderungen festgestellt und Pegel 4 fiel ganz aus. Im weiteren Verlauf des Jahres änderte sich an diesen Werten so gut wie nichts mehr.

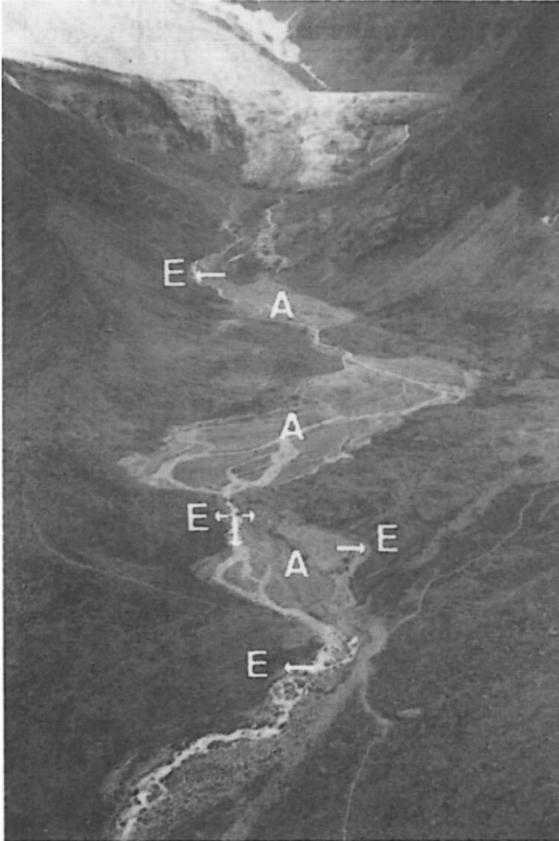
**Abb. 66:**  
*Vorfeld des Sulzenau-Gletschers.*  
*Die Murtätigkeit setzte unmittelbar unterhalb der Gletscherzunge ein. Deutlich sind unterschiedliche Erosions (E)- und Akkumulationsbereiche (A) innerhalb des rezenten/subrezentem Gletschervorfeldes zu sehen.*  
*Photo: Amt für Zivil- und Katastrophenschutz 1 987.*

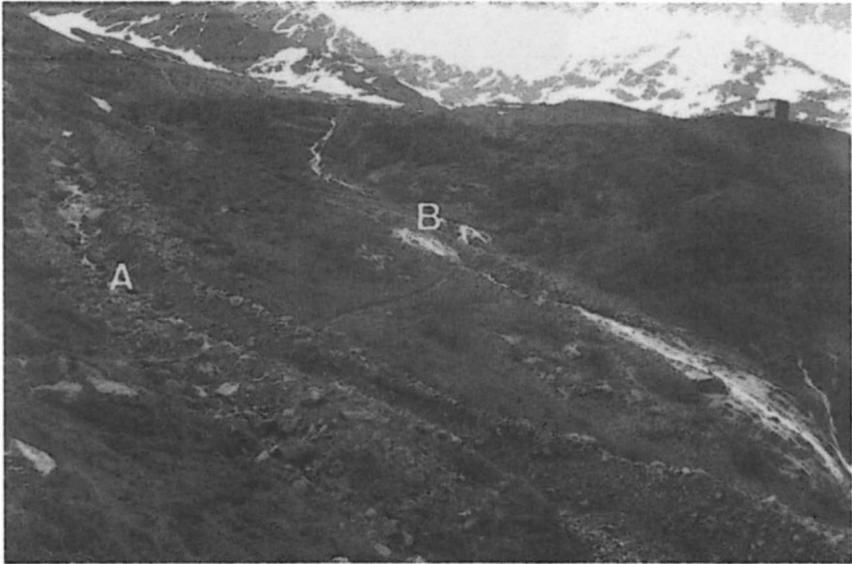
*Abb. 69: Murrinnen unterhalb der Hohen Grube/Langental. Deutlich ist die auf kurze Distanz unterschiedliche Ausbildung der Murrinnen zu erkennen. In mächtigem Hangschutt tiefen sich die Rinnen immer stärker v-förmig ein und weisen die typischen Murwälle auf(A). Im Bereich nur geringmächtig ausgebildeten Hangschutts schlugen die Rinnen rasch auf den festen Fels durch und entwickeln sich entsprechend der Murintensität mehr in die Breite, Murwälle fehlen (B).*

Distanz beträchtlich in Form und Aussehen (vgl. Abb. 69): In mächtigem teilweise solifluidal überprägtem Hangschutt tiefen sich frische wie reaktivierte Rinnen stark v-förmig ein, und es kam zur Ausbildung der typischen randlichen Murwälle. In Bereichen nur geringmächtig ausgebildeten Hangschutts schlugen zahlreiche Rinnen auf den vielfach von glazialen Schliﬀspuren überprägten festen Fels durch. Entsprechend der auftretenden Murintensität entwickelten sich diese Rinnen bzw. Rinnenbereiche mehr in die Breite, die typischen Murwälle fehlten.

Die Quellläste des Marxenrainers tiefen sich in diesen Ufermoränenwall runsenartig ein und erschlossen so dem Langenbach ein umfangreiches Geschiebepotential. In Bereichen nur geringmächtig ausgebildeter Schuttmassen schlugen die Runsen auf den durch glaziale Schliﬀspuren überprägten festen Fels durch. Anstelle weiterer Eintiefung kam es in diesen Bereichen zu einer entsprechenden Runsenverbreiterung (vgl. Abschn. 5.1 und Abb.69).

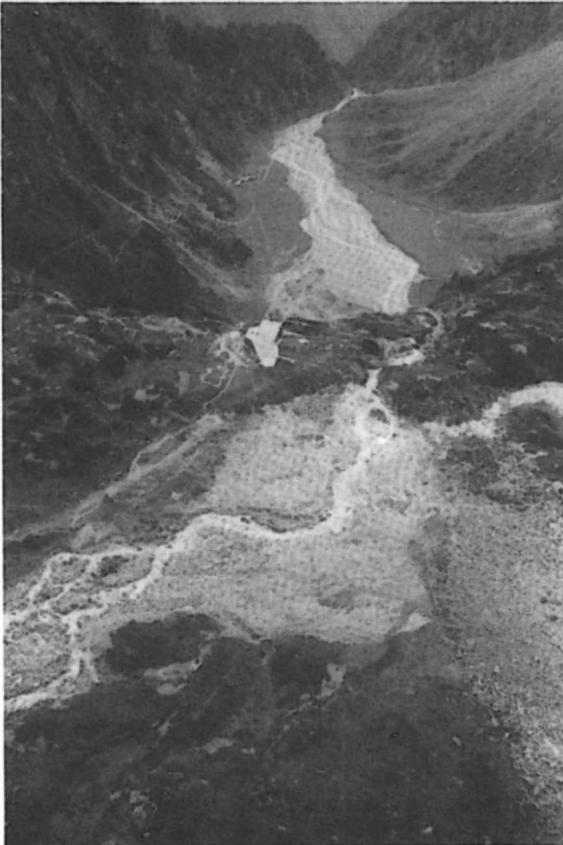
**Abb. 70:**  
**Bei der Suizenau-Hütte.**  
**Die Karböden oberhalb (vgl. Abb. 66) und unterhalb der Hütte hielten einen Großteil der Geschiebemassen zurück und so den Geschiebeeinstoß des Sulzenaubauches in die Ruetz gering.**  
**Photo: Amt für Zivil- und Katastrophenschutz 1987**

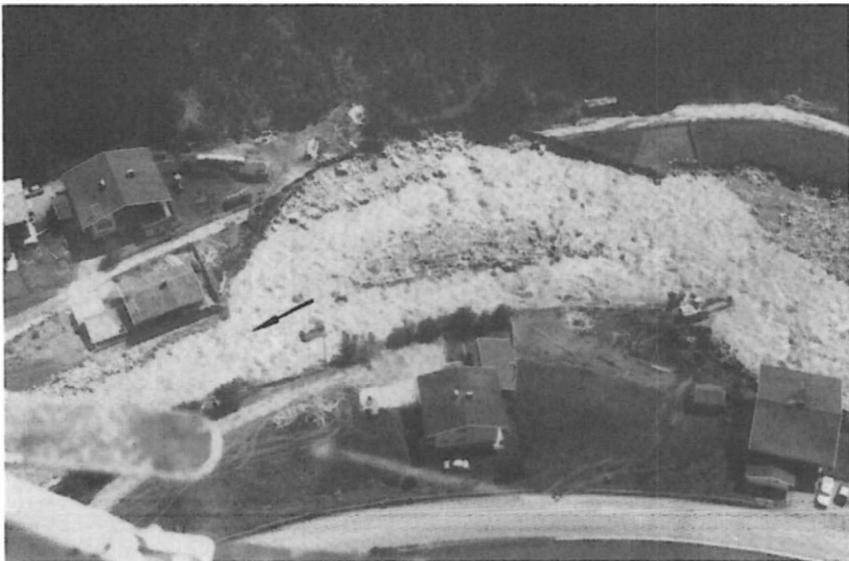
*Abb. 72: Lateralerosion innerhalb der Ortschaft Neustift/Schaller. Deutlich ist zu sehen, daß sich der Prallhang während des Hochwassers weiter talabwärts verlagerte. Photo: Wildbach- und Lawinenverbauung Innsbruck 1987*

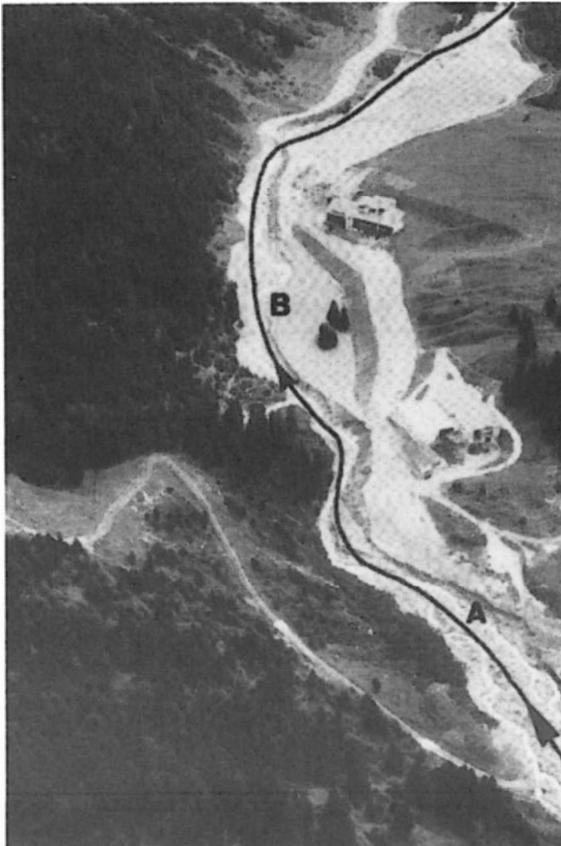
*Abb. 73:  
Mutterberg Alm (1750 m)  
nach dem ersten Hochwasserereignis 1987. Intensive  
Sohlen- und Lateralerosion  
(A) führten zur Verbreiterung  
der Sohle und zur Reaktivierung  
alter Flußbiegungen. Der zuvor  
relativ begrädigte Bach fing  
wieder an zu pendeln (B).  
Photo: Wildbach- und Lawinerver-  
bauung Innsbruck, 1987.*

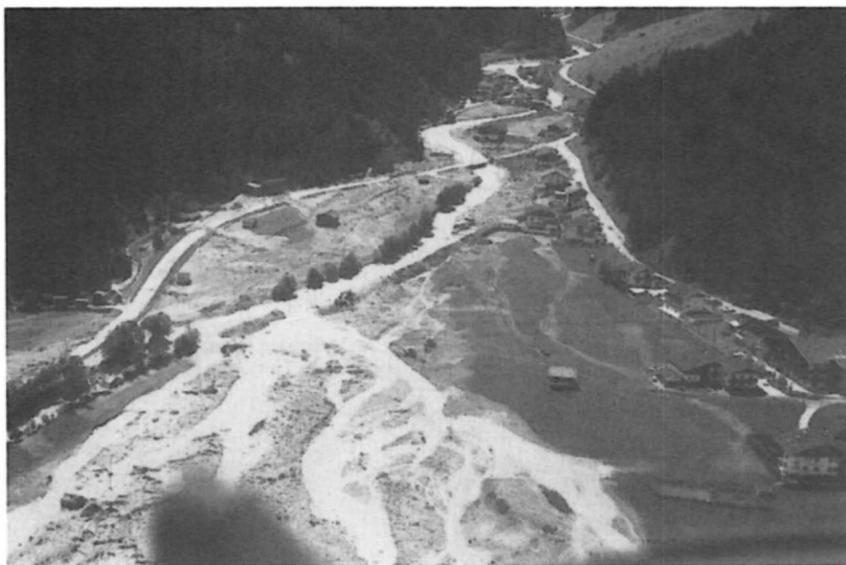
**Abb. 74:** Ruetz bei Schaller/Neustift nach dem Juli- Hochwasser 1987. Deutlich sind die Bachausuferungen im Bereich der Landesstraßenbrücke und zwei Damnbrüche zu sehen. Die ausgebrochene Ruetz, ging als „braided river“ nahezu auf voller Talbreite ab. Photo: Wildbach- und Lawinenverbauung Innsbruck, 1987
