# WÜRZBURGER GEOGRAPHISCHE ARBEITEN

Heft 90

## Rezente fluviale Morphodynamik im Stubaital/Tirol

Regine Blättler

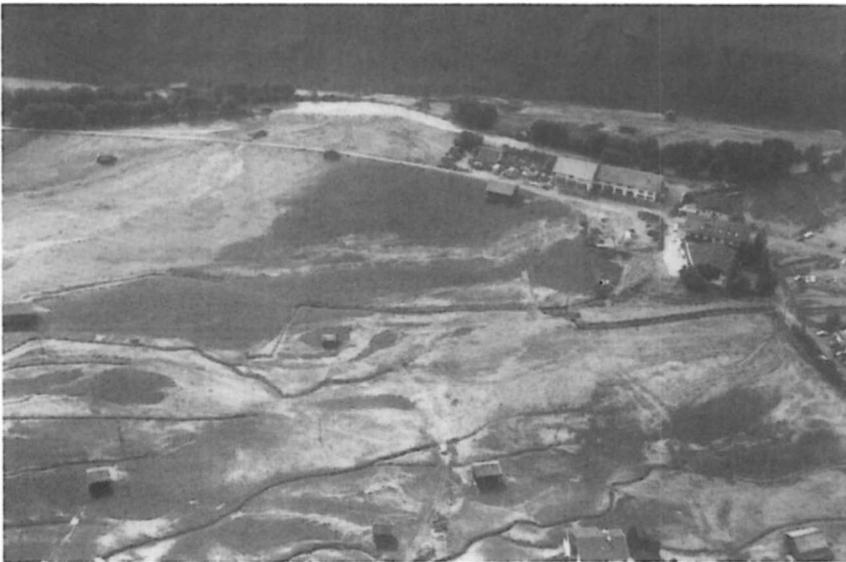
*Abb. 75: Spuren zweier Ruetz-Dammbrüche im Auebereich bei Neustift. Photo: Blättler 1987*

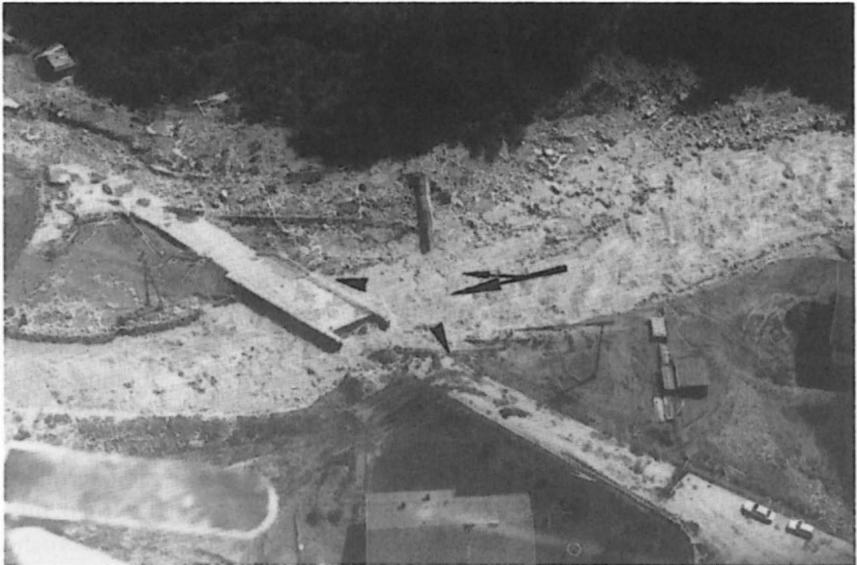
*Abb. 76: Landesstraßenbrücke bei Schaller 1987. Die andrängenden Wasser- und Schuttmassen verklausten die ungenügend dimensionierte Betonbrücke. Die Verklauung führte zum beidseitigen Ausbruch der Ruetz, die Brücke selbst blieb unbeschädigt. Photo: Wildbach- und Lawinenverbauung Innsbruck, 1987.*

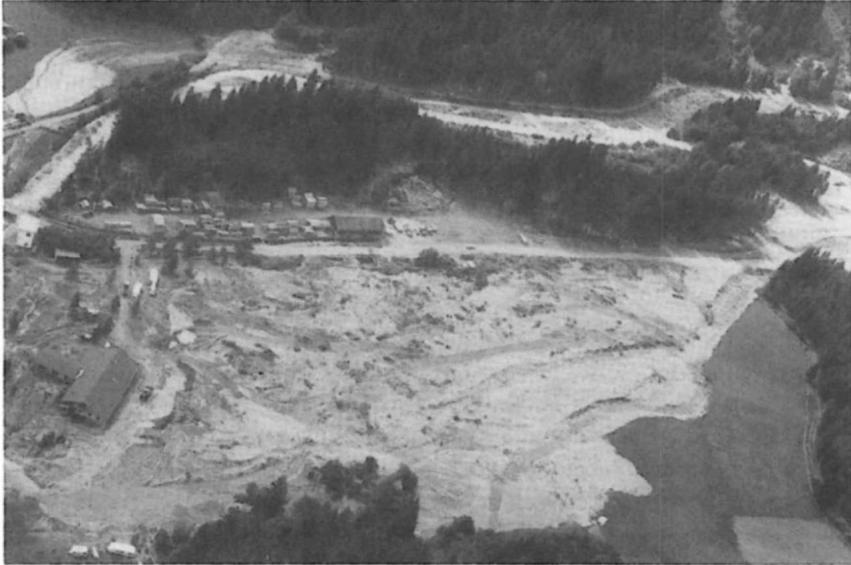
*Abb. 77: Campingplatz „Hochstubai“ nach den Hochwasserereignissen 1987. Der im Hochflutbereich der Ruetz angelegte Campingplatz wurde vollkommen verwüstet, befindet sich aber heute immer noch, nur etwas vergrößert (!), am selben Ort. Photo: Wildbach- und Lawinenverbauung Innsbruck, 1987.*

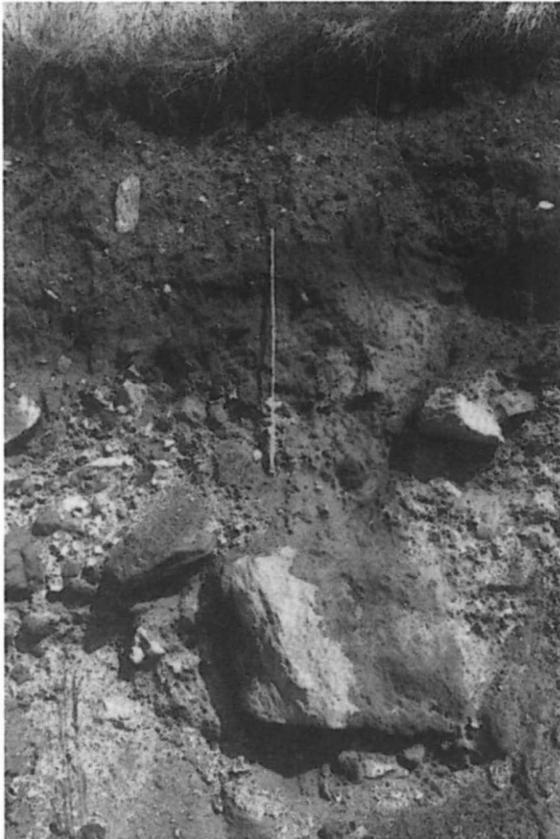
**Abb.78:**  
**Kiesgrube Mieders: Auf-**  
**schluß 1**  
**(vgl. Abb. 80)**  
**Photo: Blättler 1989**

Um festzustellen, ob es sich bei diesem Diamiktit (vgl. Abb. 78) tatsächlich um den Rest einer spätsteinachstadialen Endmoräne des Stubai-Talglätschers handelt, wurde der aufgeschlossene f Ah-Horizont beprobt und die Probe einer

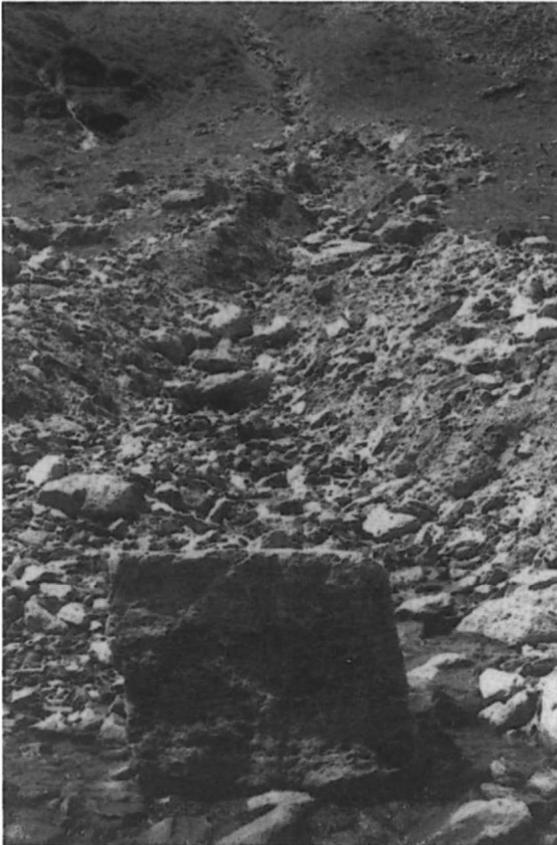
*Abb. 86:  
Hangmuse im Versuchshang oberhalb der Versuchalm im Langental. Das grobe Material stammt in erster Linie aus sehr reichen Grundlawinenabgängen  
Photo: Blättler 1989*

- Im Spätwinter nehmen abgehende Grundlawinen\* einen Teil des durch Frostverwitterung und Steinschlag ganzjährig bereitgestellten Schutts auf und transportieren ihn über zwei im Mittel 3,50 m tiefe Hangrunsen weiter zu Tal (vgl. Abb. 86). überbordende und außerhalb der Hangrunsen abgehende Schneemassen kommen im unteren Hang bzw. am Hangfuß im Uferbereich des Vorfluters flächig zur Ablagerung. Dort und im mittleren bis unteren Abschnitt der episodisch wasserführenden Runsen wird der ausgeaperte Schutt zwischengelagert und bis zu seinem weiteren Abtransport angesammelt.

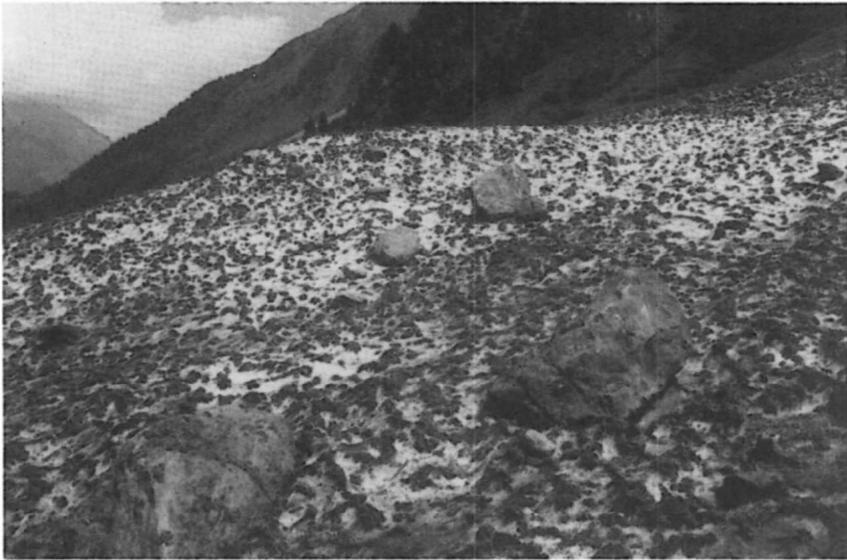
*Abb. 87: Lawinenabgang im Langental 1991. Auf diese Weise gelangen große Mengen an Schutt hi den unmittelbaren Zugriffsbereich des Langenbaches. Photo: Blättler 1991*

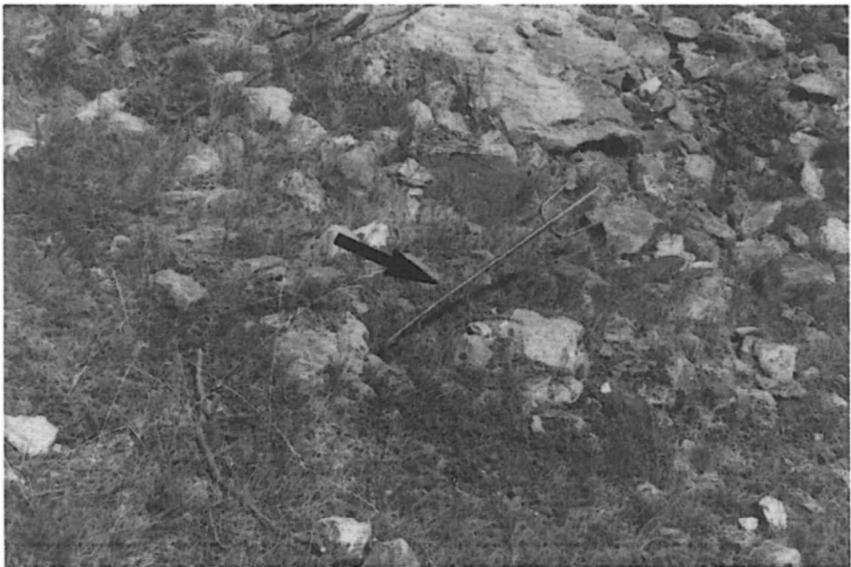
Abb. 90: Versuchshang 1991: Durch Grundlawinenabgang bzw. Steinschlag zerstörter Denudationspegel. Photo: Blätter 1991

Eine im Winter 90/91 wahrscheinlich durch Wild ausgelöste Staublawine, eine im Spätwinter 1991 abgehende Grundlawine und mehrere Steinschläge verlegten den ganzen unteren Abschnitt des Versuchshanges mit Hangschutt und zerstörten dabei die Denudationspegel (vgl. Abb. 90). Ab Frühjahr 1991 waren deshalb im Versuchshang keine weiteren Vergleichsmessungen mehr möglich.

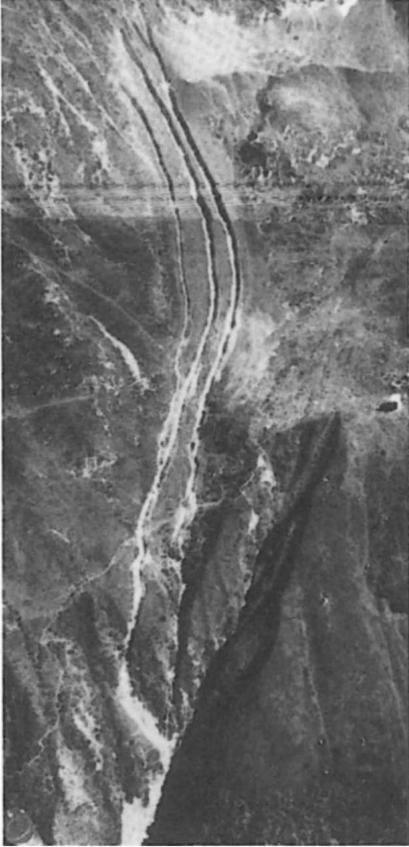
*Abb. 91:  
Langental/Quellüste des  
Marxenrinners:  
Stark eingetiefte Hangrunsen  
in glaziale Hangschutt.  
Das matrixreiche Material stellt  
einen idealen und im Ereignisfall  
um fangreichen Geschiebeherddar.  
Photo: Blättler 1989*

Wie rasch und umfangreich die Materialzufuhr aus den Hängen abläuft verdeutlichte eine etwas weiter talaus, orographisch rechts mündende Hangrunse, der Marxenrinne (vgl. Abb. 53 und 91). Während des Untersuchungszeitraumes wurden bei dieser Runse zwei Querprofile im mittleren Hangbereich mehrmals eingemessen. Die Profile (vgl. Abb. 91 und 92) verdeutlichen das Ausmaß und den Wechsel von Schuttansammlung und -abtransport:

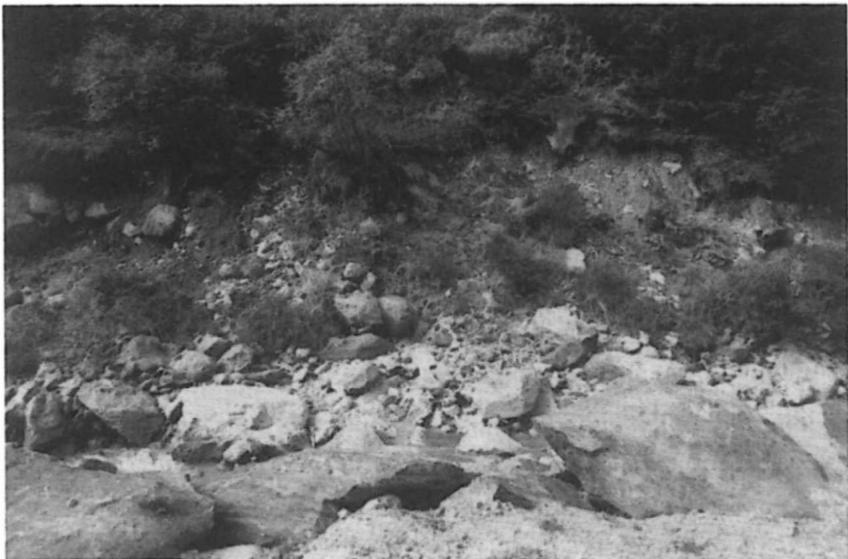
*Abb. 93: Natürliche Hangstabilisierung im Langental.*

Am hydrographisch linken Ufer setzte durch nachträgliche Abbrüche und kleinere Rutschungen ein langsamer Gefällsausgleich der unterschrittenen Hänge ein. Das nachgerutschte Material sammelte sich am jeweiligen Hangfuß im Hochflutbereich an und bildete eine Art „Ersatz-Widerlager“. Langsame Wiederbegrünung, bei der oft abgerutschtes Pflanzenmaterial Pionierarbeit leistete, konnte einsetzen und die Hangstabilisierung fortsetzen (vgl. Abb. 93).

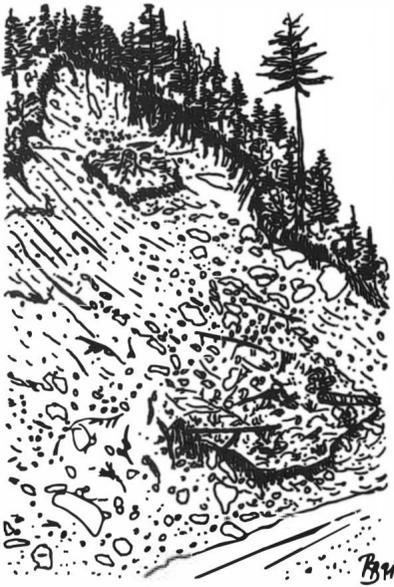
Abb. 95: Langental: Rotationsbruch am Einhang des Langeilbaches

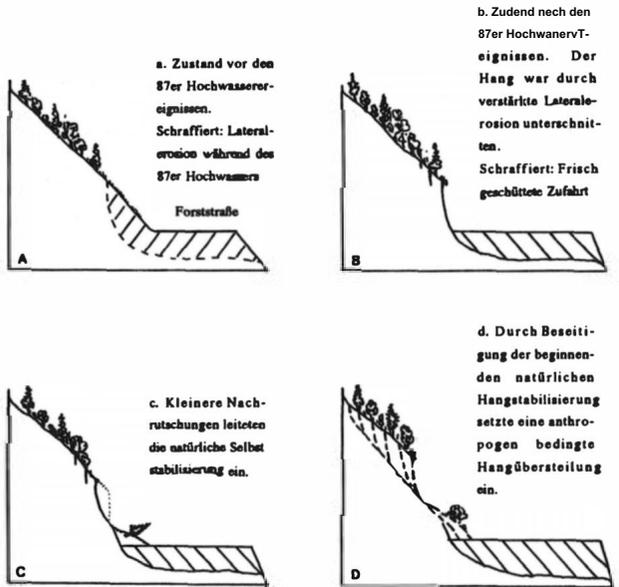
Abb. 94: Rotationsbruch im Langental

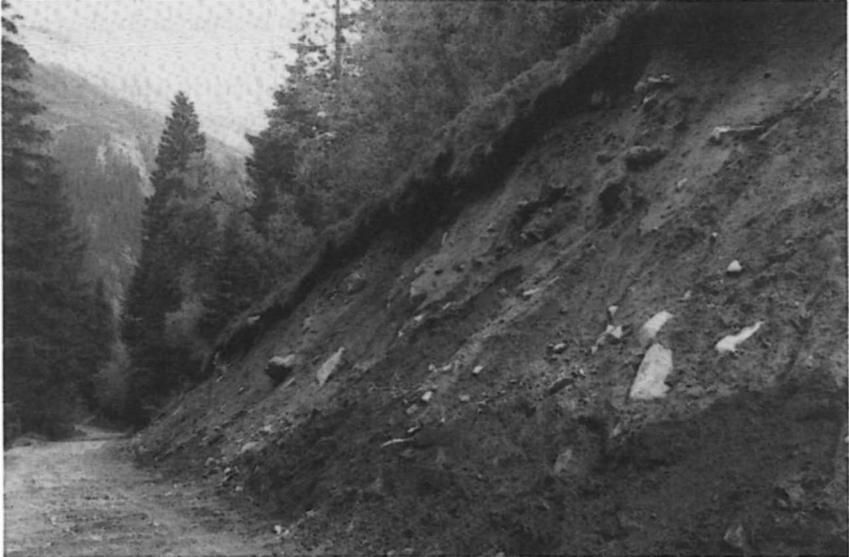
*Abb. 96: Anthropogen induzierte Hangübersteilung im Langental. Durch ständige anthropogen bedingte Hangunterschneidung kann die natürliche Selbststabilisierung nicht greifen. Photo: Blättler 1991*

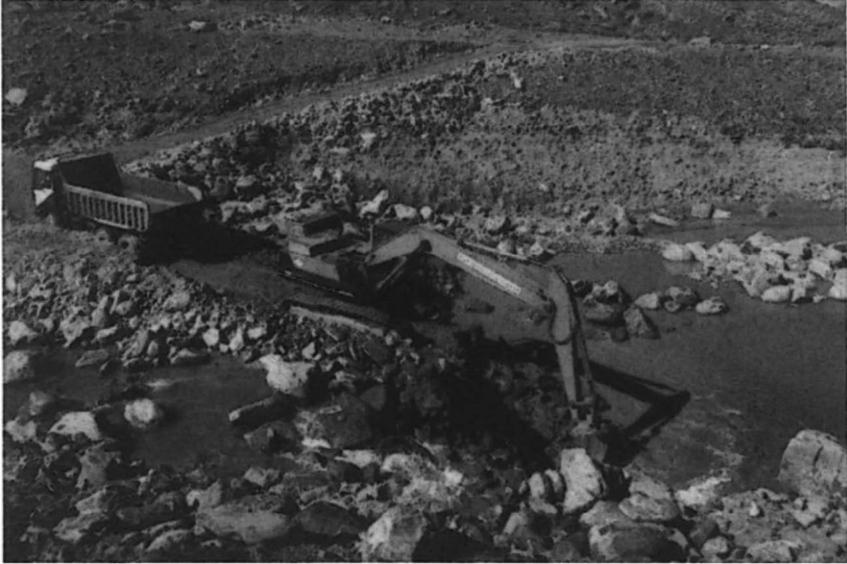
*Abb. 97: Räumung des Geschiebeauffangbeckens in der B'such Alm im Herbst 1992  
Photo: Blättler 1992*

In welchem Umfang durch den Langenbach Geschiebe abtransportiert wird, ließ sich daher nur näherungsweise, über die Kubatur des im Rückhaltebecken oberhalb der B'such Alm abgelagerten Geschiebes ermitteln. Dazu mußte die maschinelle Räumung des Geschiebeauffangbeckens durch die Wildbach- und Lawinenverbauung abgewartet werden. Zu einer ersten Räumung (vgl. Abb. 97) kam es im Herbst 1991 (unterer Bereich) und im Herbst 1992 (oberer Bereich). Ehe im Becken abgelagerte und durch Lastwagen abtransportierte Geschiebemenge betrug 15.770 m<sup>3</sup>. Die Räumungskosten beliefen sich auf 700.000 OeS. (NEUNER 1992).

Berücksichtigt man, daß das Becken nach dem 88er Ereignis nahezu verfüllt war und ca. 7-8.000 m<sup>3</sup> zusätzlich abtransportiert wurden, kann davon ausgegangen werden, daß damals durch den Langenbach etwa 20.000 m<sup>3</sup> Geschiebe umgelagert wurden.

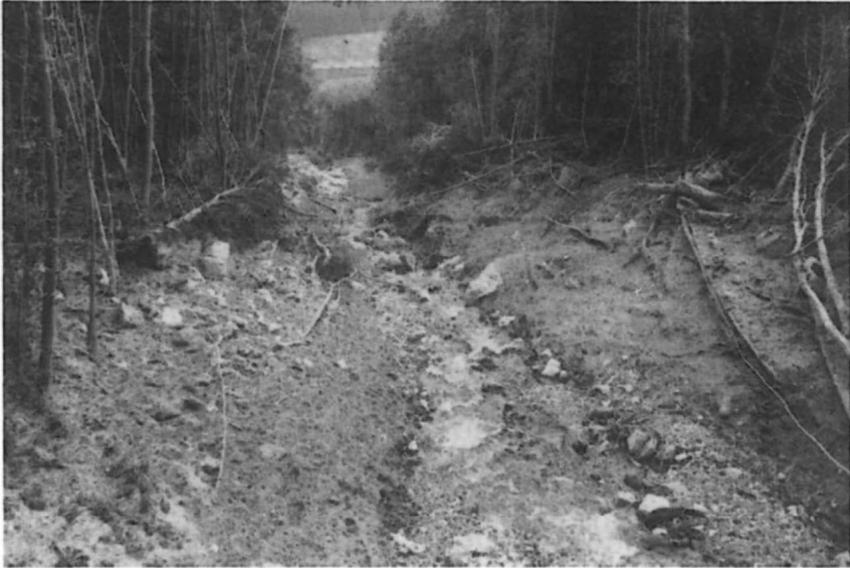
*Abb. 98: Murgang im Omesberger Bach bei Neustift, Juni 1991. Deutlich ist die starke Eintiefung und die kräftige Lateralerosion zu sehen. Die einzelnen Erlen wurden entwurzelt, mit gerissen bzw. ähnlich wie bei einem Lawinenabgang umgebogen. Photo: Blättler 1991*

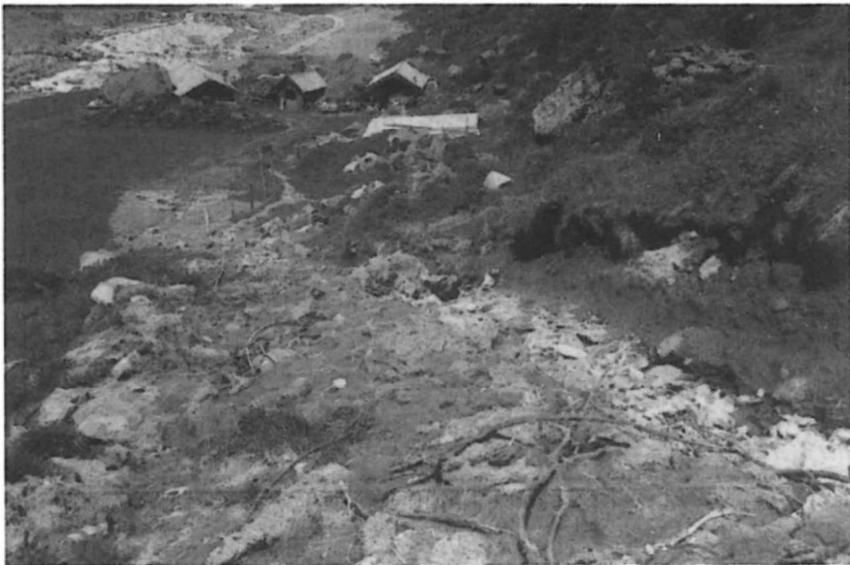
*Abb. 99: Murgang oberhalb der Langentaler Alm, Juni 1991. Derart kleinere Murgänge waren 1991 seit Menschengedenken erstmals in diesem Talbereich zu beobachten. Photo: Blättler 1991*

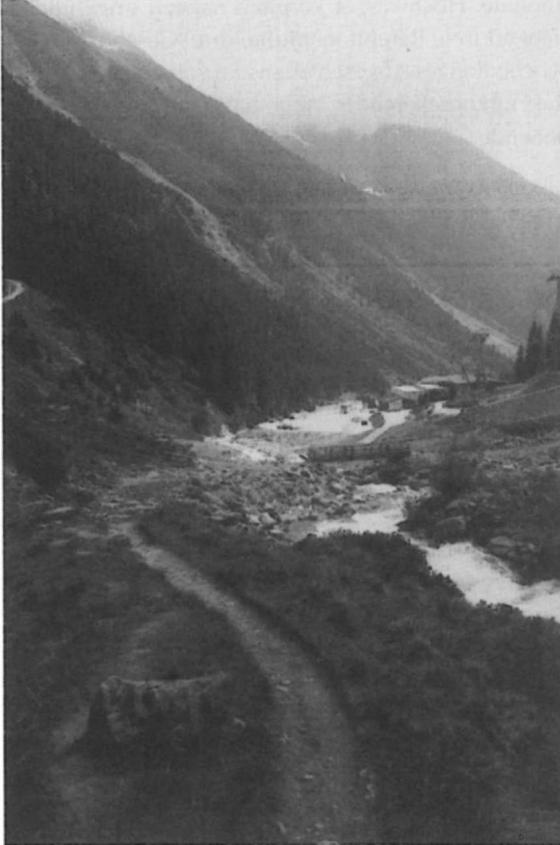
*Abb. 116:  
Mutterberg Alm (1750 m)  
(Blick talaus, etwa gleicher  
Standort wie Bild 119) 1991  
mit der Talstation der Stubaier  
Gletscherbahn. Der in  
einem Lauf gefaßte Bach be-  
sitzt keinen Retentionsbe-  
reich mehr.  
Photo: Blättler 1991*

1971 wurde der Talschluß mit dem Bau der Stubai Gletscherbahn und Gletscherstraße ganzjährig für den Massentourismus erschlossen. Wie extrem dadurch der stark hochwasser- und lawinengefährdete Talschluß im Bereich der ehemaligen Mutterberg Alm verändert wurde, zeigen alte Vergleichsaufnahmen. Anstelle der touristisch wenig rentablen alten Almgebäude (vgl. Abb. 114) errichtete man einen modernen Hotelkomplex und etwas weiter die Talsta-

tion der Stubaier Gletscherbahn (vgl. Abb. 115 und 116). Den einzelnen Betonbauten wurde ein Teil des alten Lawinenbannwaldes geopfert, den Objektschutz der Anlagen sicherte man über Lawinenablenkdämme (vgl. BLÄTTLER 1986).

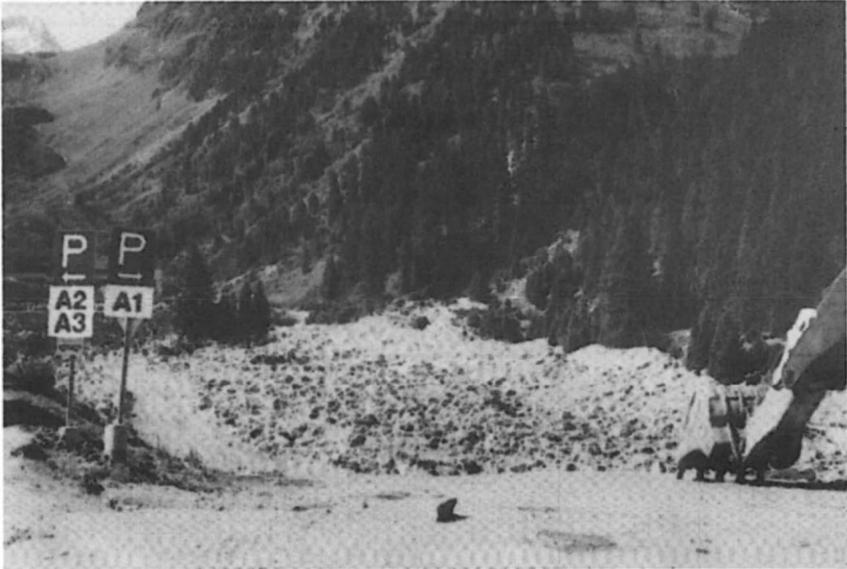
*Abb. 117: Mutterberg Alm: Der im natürlichen Retentions- und Hochflutbereich der Ruetz (eigentlich hier noch des Mutterberger Baches) angelegte Parkplatz wurde während des August-Hochwassers 1987 total zerstört. Photo: Blättler 1987*

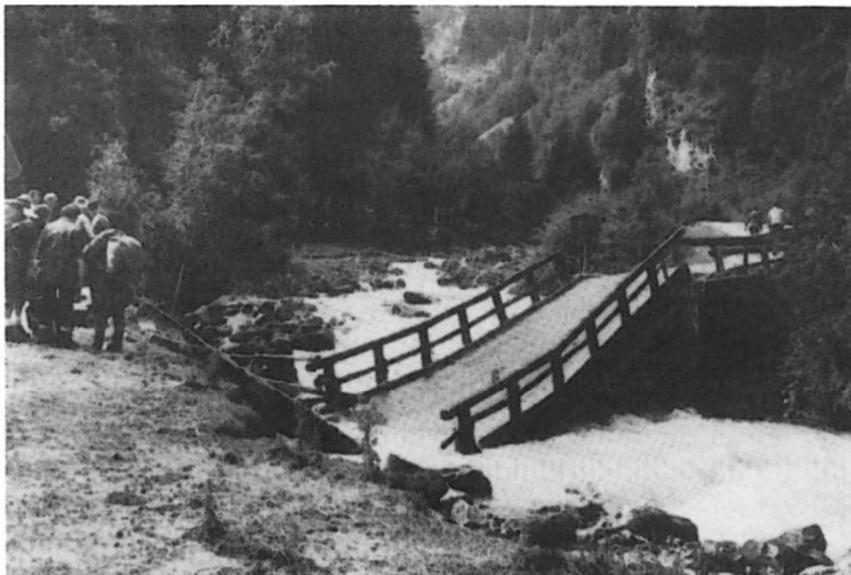
*Abb. 121: Durch das 78er Hochwasser zerstörte Brücke bei Falbeson im Bereich "zwischen den Wänden".  
Photo: Blättler 1978*

Die touristische Erschließung des Talschlusses führte auch im Bereich Falbeson/Ranalt zu umfangreichen Landschaftseingriffen. Die neue Gletscherstraße folgte zunächst dem alten Forstweg. 1978 beschädigte die murartig abgehende Ruetz die oberen zwei Brücken und einen Großteil der Straße im Bereich „zwischen den Wänden“ (vgl. Abb. 26, 121 und 122).

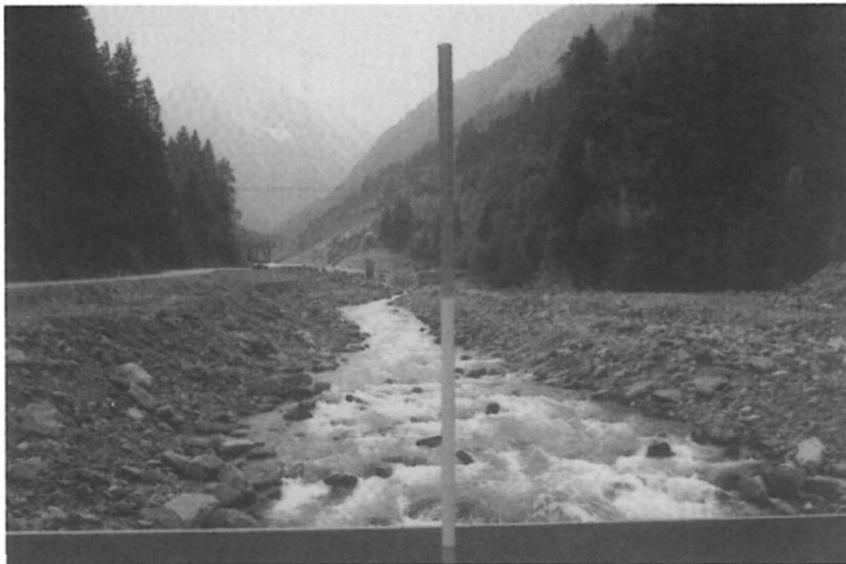
*Abb. 123: Falbeson/Bereich "zwischen den Wänden" 1991. Das nahezu vom gleichen Standpunkt wie Abb. 122 aufgenommene Bild verdeutlicht die umfangreiche anthropogene Einflußnahme durch den Bau der Stubaier Gletscherstraße. Der einst nur schmale Durchlaß "zwischen den Wänden" wurde für den Straßenbau verbreitert und die Ruetz verlegt und stark begradigt.  
Photo: Blättler 1991*

Bereits 1975 wurden der Retentionsbereich und die Straße unterhalb Ranalt durch einen Gmndlawinenabgang im Ochstalgraben stark in Mitleidenschaft gezogen. Da dieser Lawinenzug eine permanente Gefährdung der Gletscherstraße darstellte, wurde der Lauf der Ruetz im Bereich „zwischen den Wänden“ verlegt und die nunmehr rechtsufrig talein führende Straße zusätzlich durch eine Lawingalerie geschützt (vgl. BLÄTTLER 1984, 1986 und Abb. 41 und 123).

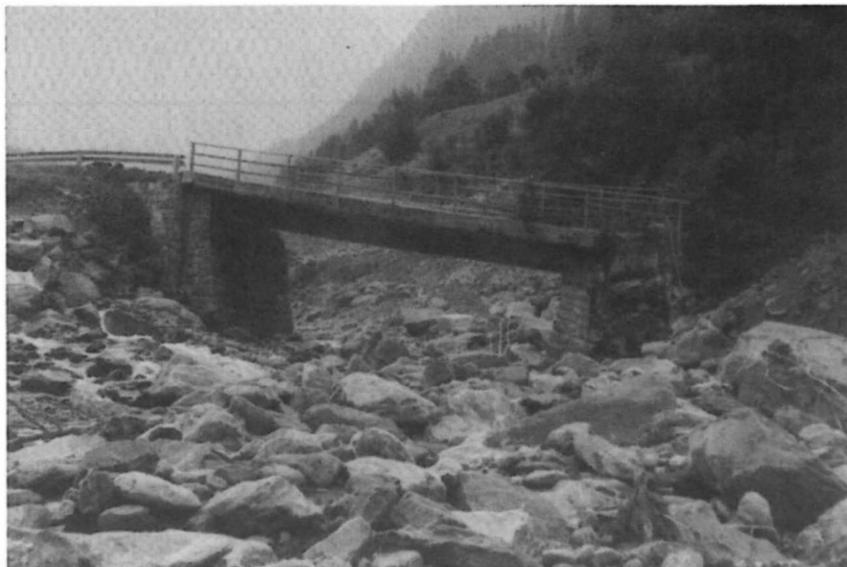
*Abb. 125: Bereich Falbeson: Brückentorso der alten Gletscherstraße nach Durchgang des Julihochwassers von 1987. Photo: Blättler 1987*

Den Torso der obersten Brücke und den Rest der alten Straße am linken Ufer beließ man, ein großer Fehler wie die Hochwasserereignisse von 1987 verdeutlichen (vgl. Abb. 124): Am Ausgang der Schluchtstrecke unterhalb Ranalt hatte die Ruetz 1987 jeweils den Charakter einer Mure, die im „Ranalter Boden“ infolge der raschen Gefällsverminderung einen Großteil ihrer Schuttmassen ablagerte (vgl. Abb. 32). Die dadurch freigewordene Transportkapazität der Ruetz führte zu kräftiger Sohleintiefung. Das aus der Sohle aufgenommene Geschiebe verklauerte zusammen mit größeren Mengen an Treibholz den im Bachbett belassenen Brückentorso der alten Gletscherstraße (vgl. Abb. 125). In der Folge kam es zum Ausbruch der Ruetz, umfangreichen Uferanbrüchen im Bereich „zwischen den Wänden“ und zur weiträumigen Überflutung und Überschotterung des Falbesoner Talbodens. Die jahrhundertealte Falbeson Alm wurde durch den unerwarteten Ausbruch der Ruetz fast vollkommen zerstört (vgl. Abb. 0 im Vorspann). Ein weiter talaus gelegenes Almgebäude wurde meterhoch eingeschottert, das Vieh ertrank in den Ställen (vgl. Abb. 126).

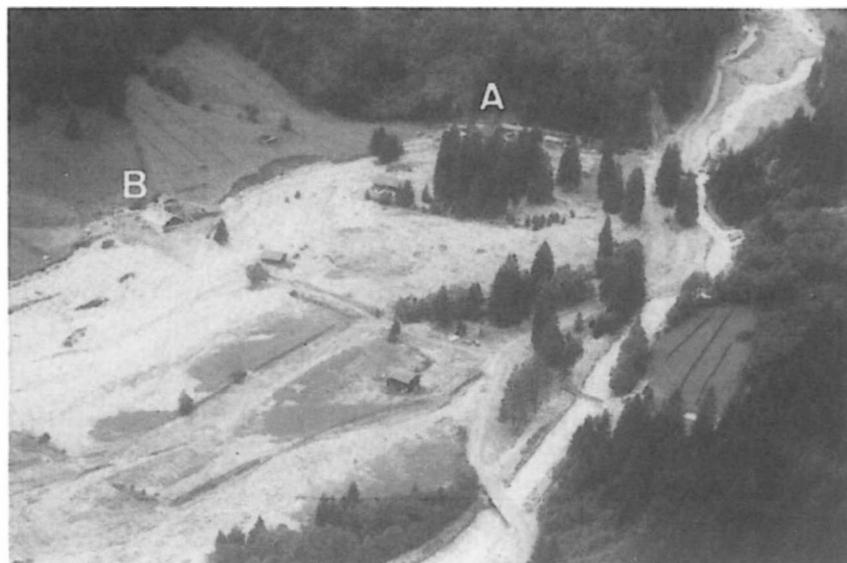
*Abb. 126: Falbesoner Aue nach den Hochwasserereignissen 1987. Die murartig abgehende Ruetz verkleuste die Brücke im Bereich "zwischen den Wänden", brach daraufhin nach rechts aus und überschotterte den gesamten Talboden. Die jahrhundertealte Falbesoner Alm (A) und die Doadler Alm (B) wurden dabei schwer in Mitleidenschaft gezogen. Photo: Wildbach- und Lawineniterbauung Innsbruck 1987*

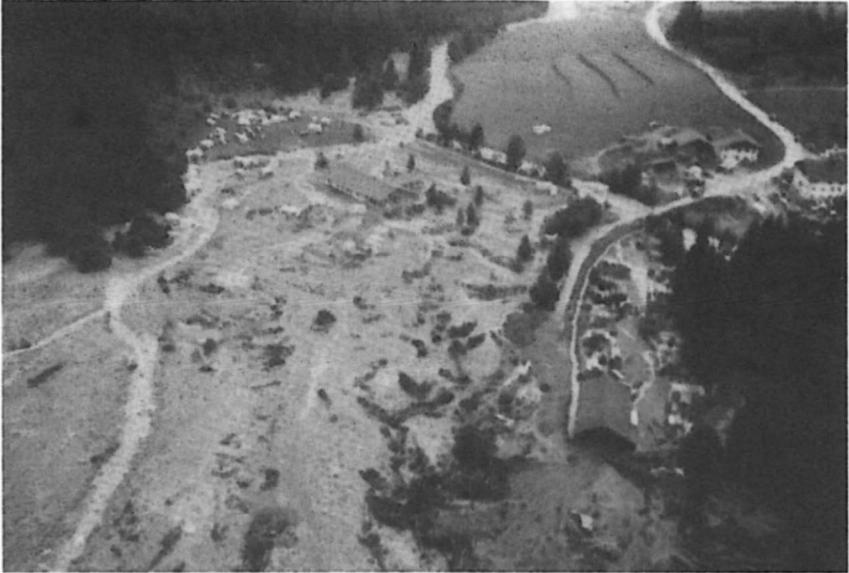
**Abb. 128:** Campingplatz "Hochstubaï" bei Volderau nach dem Julihochwasser 1987. Der im Hochflutbereich der Ruetz angelegte Campingplatz wurde nahezu vollständig Überschottert, und zahlreiche Autos und Wohnwagen wurden mitgerissen. Photo: Wildbach- und Lawinerverbauung Innsbruck 1987

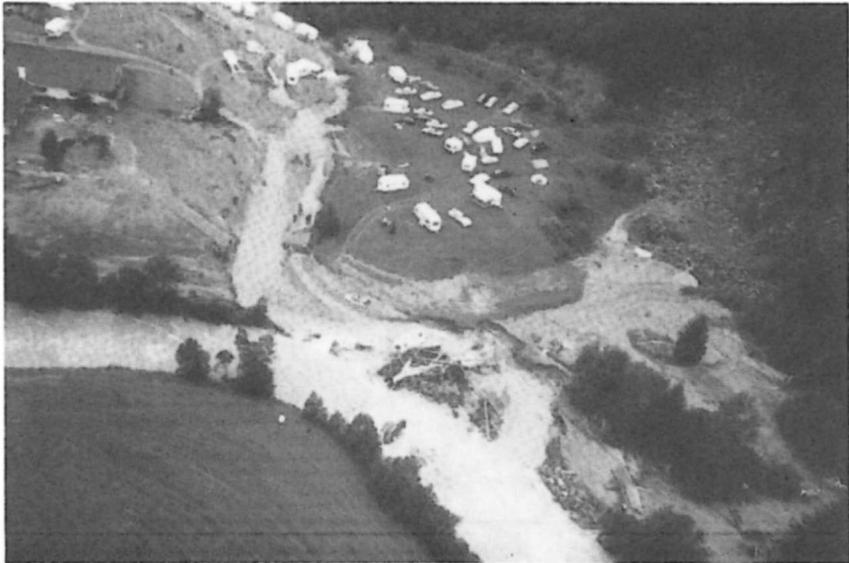
**Abb. 129:** Unterhalb Volderau. Einige Autos und Wohnwagen wurden von der Ruetz mehrere hundert Meter mitgerissen bevor sie eingeschottert bzw. abgelagert wurden. Photo: Wildbach- und Lawinerverbauung Innsbruck 1987

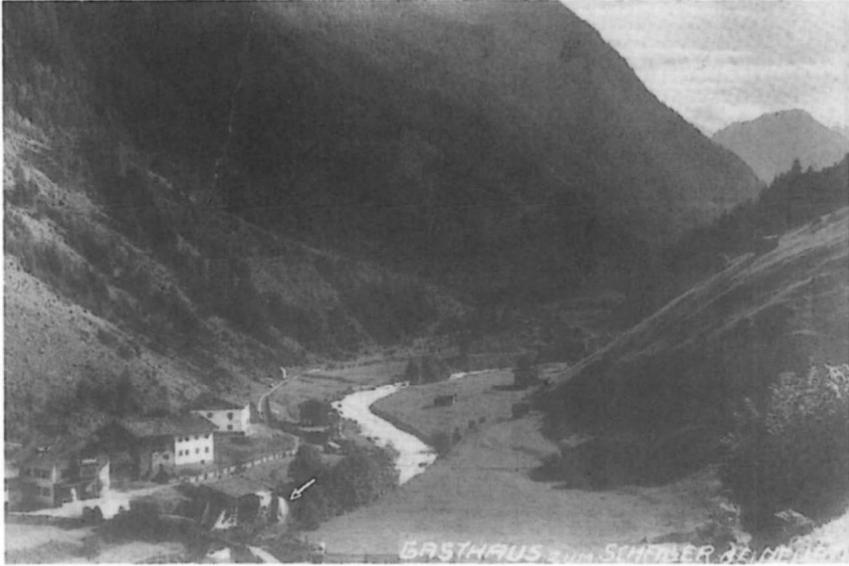
**Abb. 133:** Schalter 1930. Der alte Fuhrweg nach Krößbach verlief am rechten Ufer. Die wenigen Höfe standen bis auf das von der Wasserkraft der Ruetz abhängige Sägewerk (i) soweit wie möglich von der Ruetz entfernt. Die Hänge oberhalb der Häuser sind heute wesentlich stärker bewaldet.  
 Photo: aus STERN 1991

1953 verlief der schmale Fuhrweg von Neustift nach Krößbach noch am rechten Ufer der Ruetz, vorbei an den soweit wie möglich von der Ruetz zurückgebauten Höfen von Schaller (vgl. Abb. 132a und 133). Die wenigen Häuser von Krößbach lagen relativ geschützt auf der rechten Flanke des Grobentalbach-Schwemmkegels. Der feuchte, hochwassergefährdete Auebereich zwischen dem Grobentalbach- und dem Steinbichelebach-Schwemmkegel wurde nicht bebaut (vgl. Abb. 132a und 134).

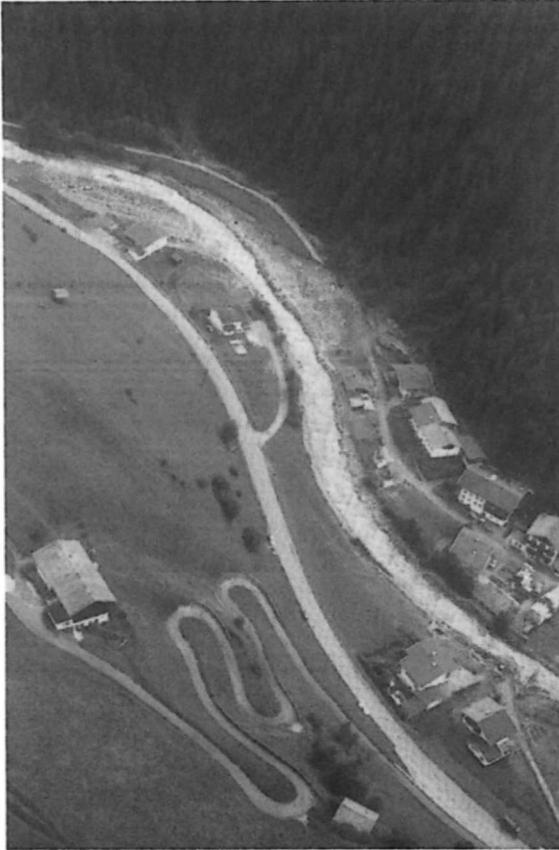
*Abb. 135:  
Schalter 2987 nach den  
Hochwasserereignissen. Die  
neue Gletscherstraße führt  
heute linksufrig talein und  
die Bebauung reicht bis an  
die Ruetz heran.*

Auch für diesen Talbereich brachte der allgemeine touristische Ausbau Veränderungen. Die anfangs weiterhin rechtsufrig taleinführende Straße wurde für den expandierenden Tourismus schon bald zu schmal. Um das Verkehrsaufkommen zu bewältigen, wurde die Straße verlegt. Die neue, nahezu doppelt so breite Straße verläuft jetzt ab Schaller linksufrig und engt den ehemals bis zur Talflanke reichenden Hochflutbereich stark ein. Die gegenüber der Ruetz erhöhte Straße wechselt erst im Bereich der Mündung des Steinbichelebaches wieder an das rechte Ufer (vgl. Abb. 132b und 135).

stet konnte die Ruetz bereits im Flachbereich der Aue wieder neues Material aufnehmen (vgl. Abb. 136) und führte im eingeeengten Steilbereich bei Schaller zu kräftiger Sohleintiefung (vgl. Abb. 135).

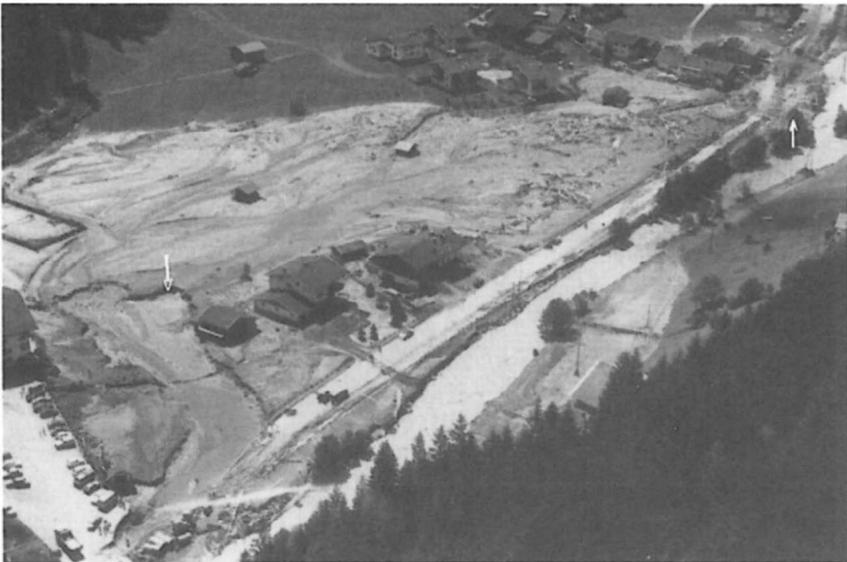
*Abb. 136: Krößbach nach dem Julihochwasser 1987. Die im Bereich Alt-Krößbach ausbrechende Ruetz (a) ging auf voller Talbreite ab, verwüstete den gesamten Tatboden und überflutete sämtliche Neubauten innerhalb der Aue. Dank freier Transportkapazität konnte die Ruetz, noch innerhalb des flachen Auebereiches erneut erodieren und Material aufnehmen (b).*
